**Il dissesto idrogeologico della Val Tartano**

La valle del Torrente Tartano è notoriamente interessata da aree soggette a dissesti di diversa origine, alcune delle quali danno un rilevante contributo al trasporto di ghiaie e sabbie verso la conoide. Verranno di seguito presentate una documentazione su questi fenomeni e una rilevazione delle situazioni di maggiore interesse per la sistemazione definitiva dell'area.

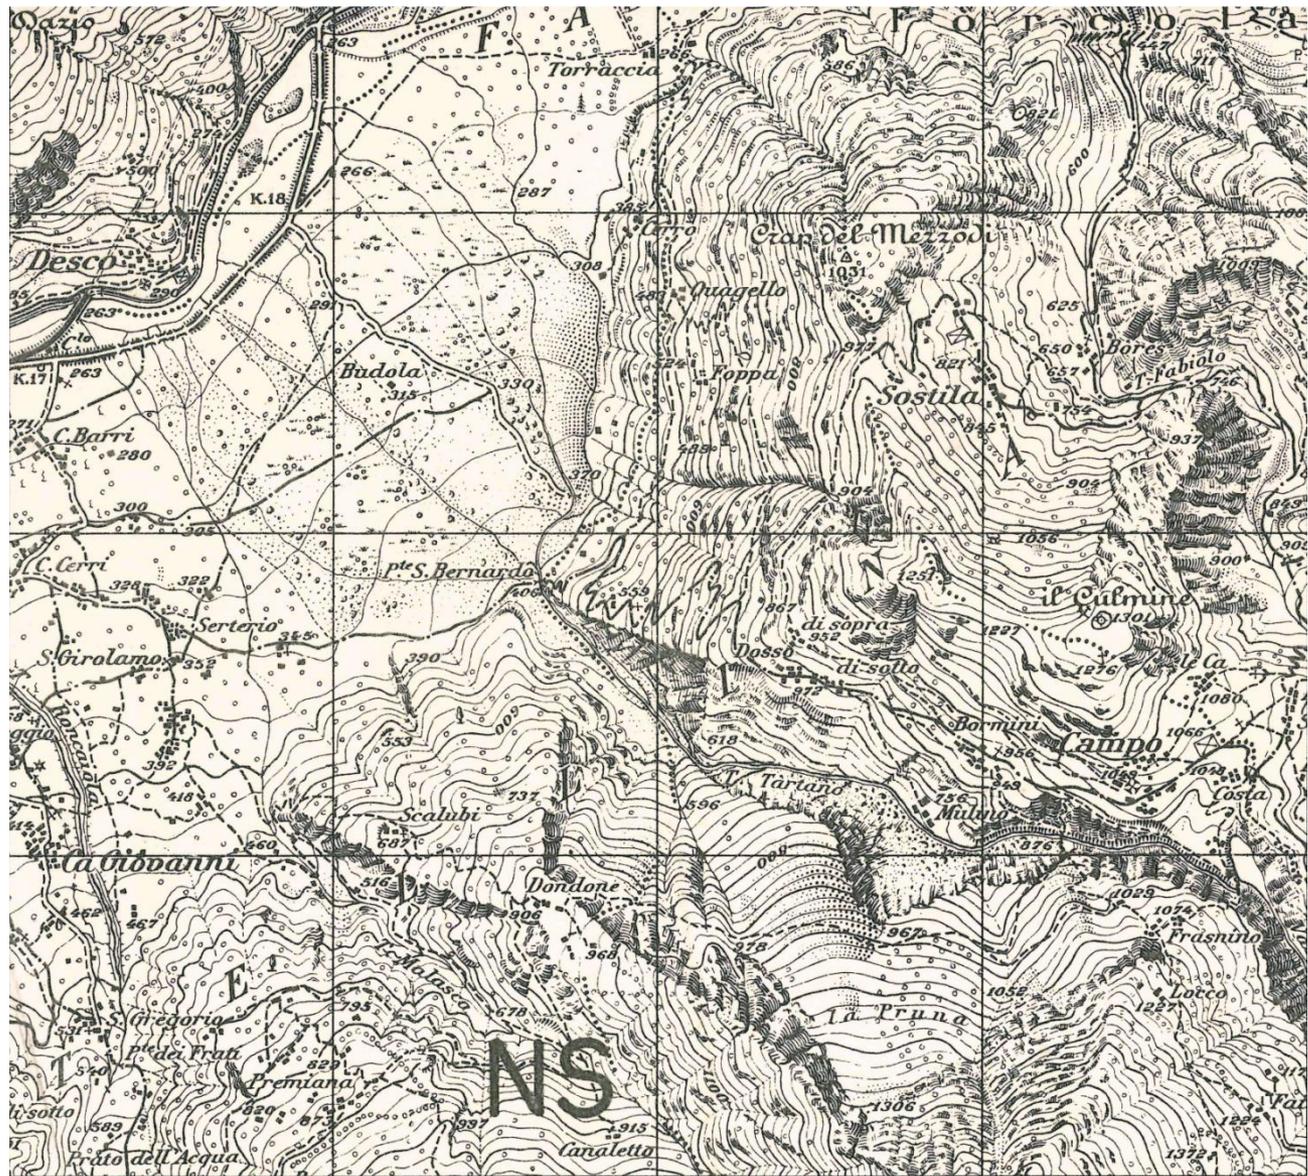
Conoide del t. Tartano dopo l'alluvione del 1911

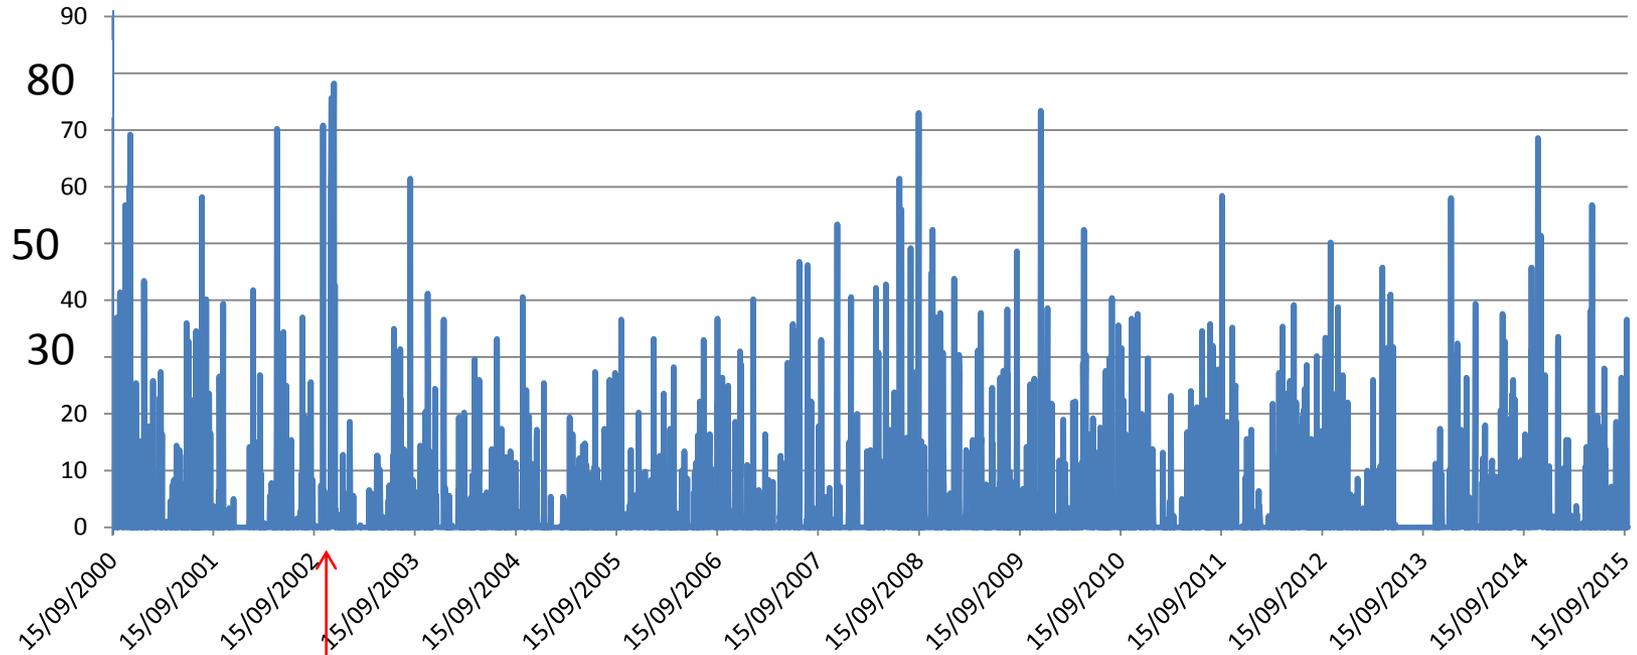
15/09/2002

Sensibile movimento della  
frana della Pruna

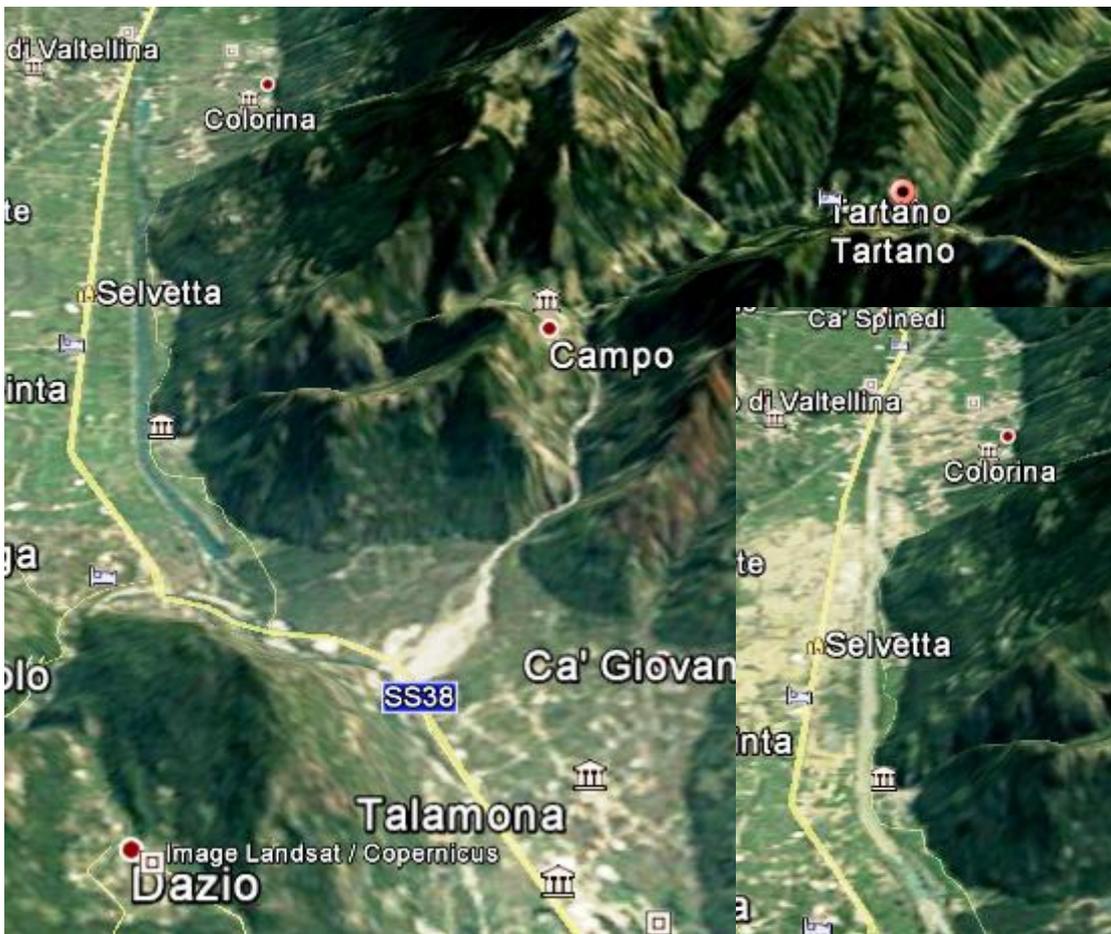
Nel passato il trasporto solido ha prodotto il sovralluvionamento dell'apice della conoide.

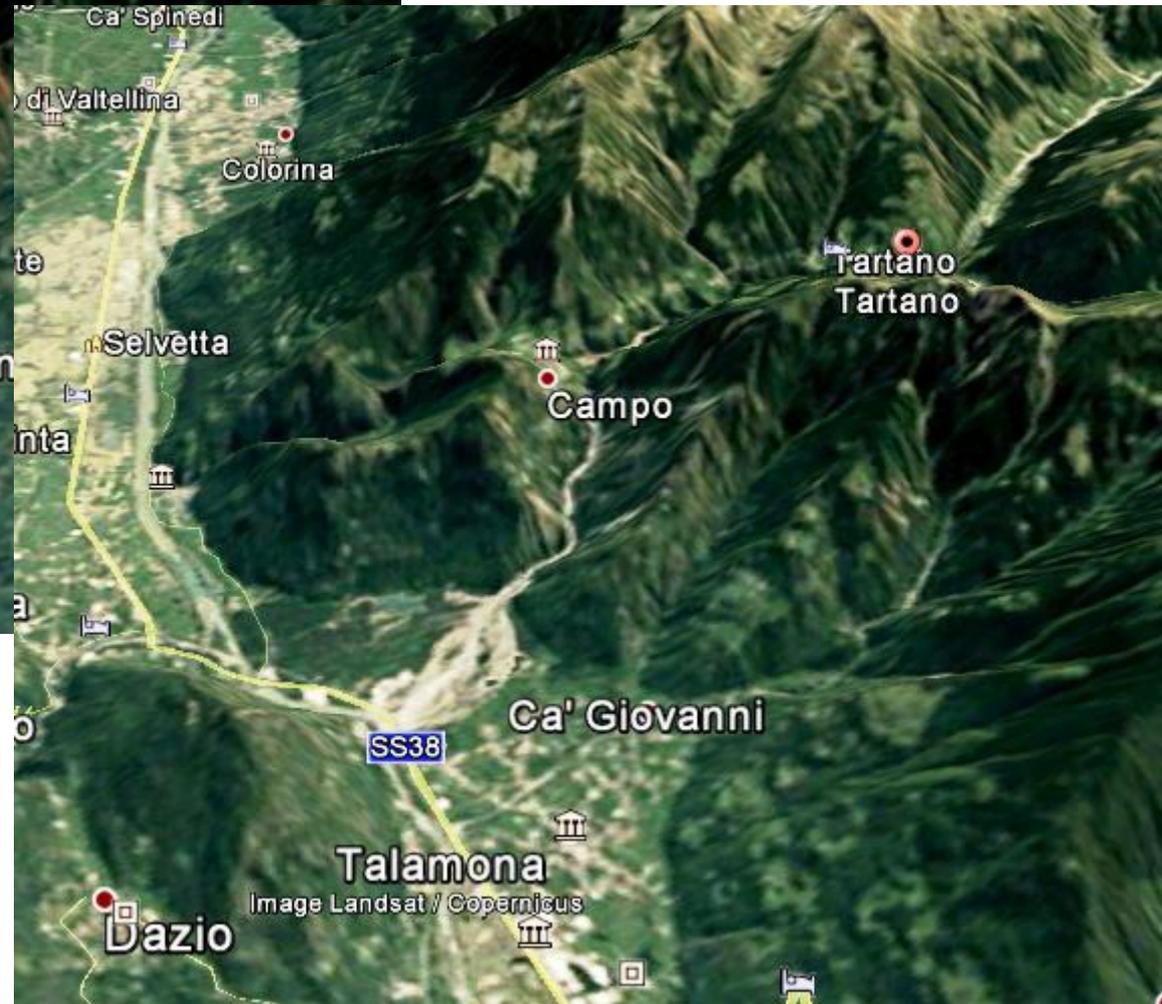
Nel 1987 il corso d'acqua ha esondato riprendendo un percorso di metà del 1800. La fotografia a destra rappresenta le condizioni della conoide subito dopo l'evento del 1987

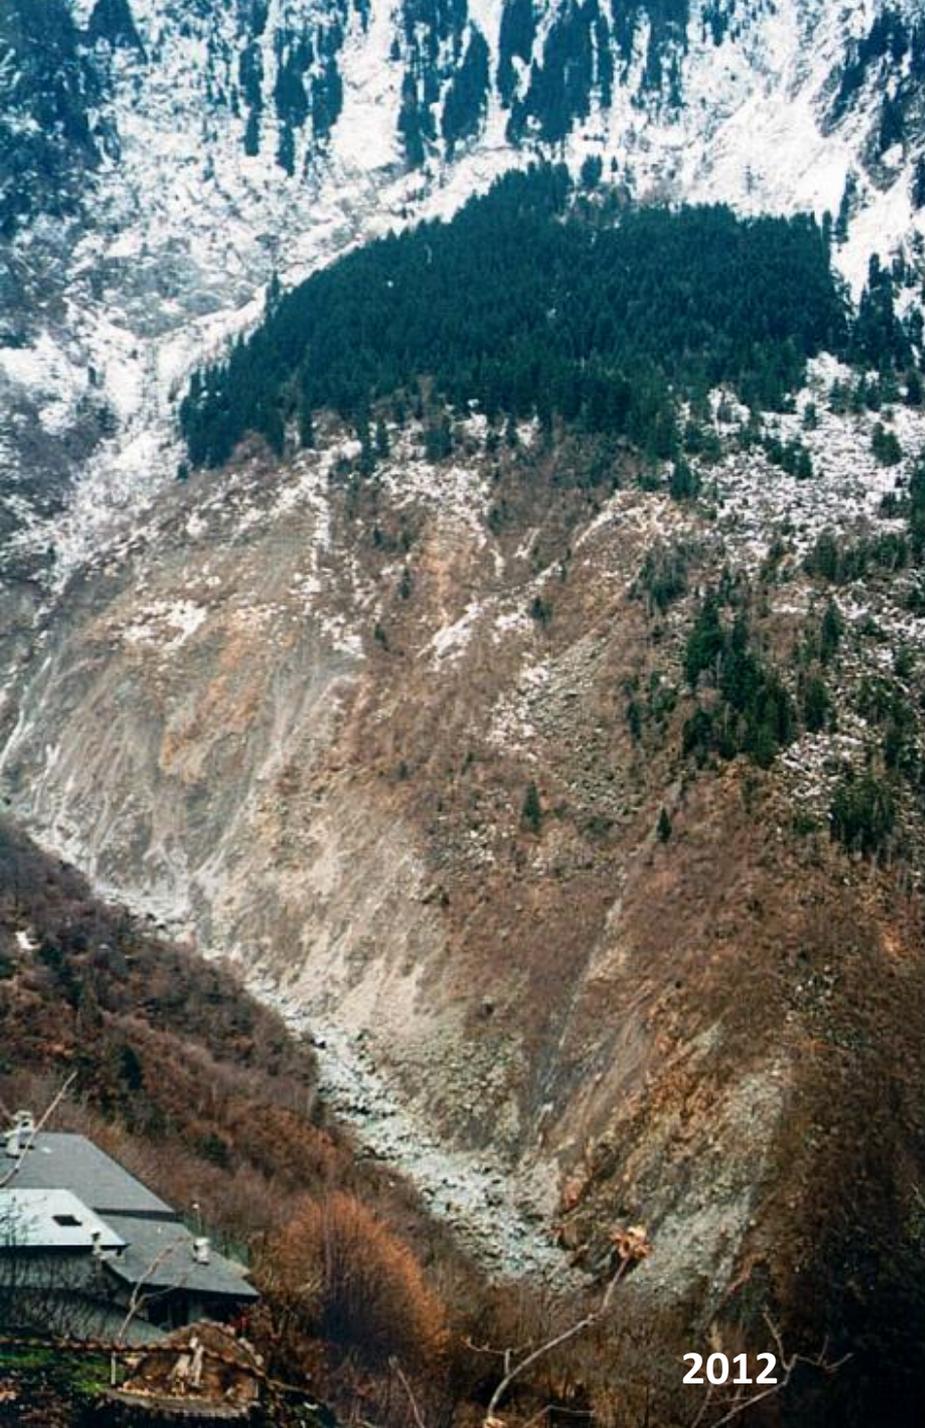
La frana della Pruna ha dimensioni di circa 1 kmq di superficie con spessore non ben conosciuto, che dalle indagini geofisiche risulta intorno ai 100 m.

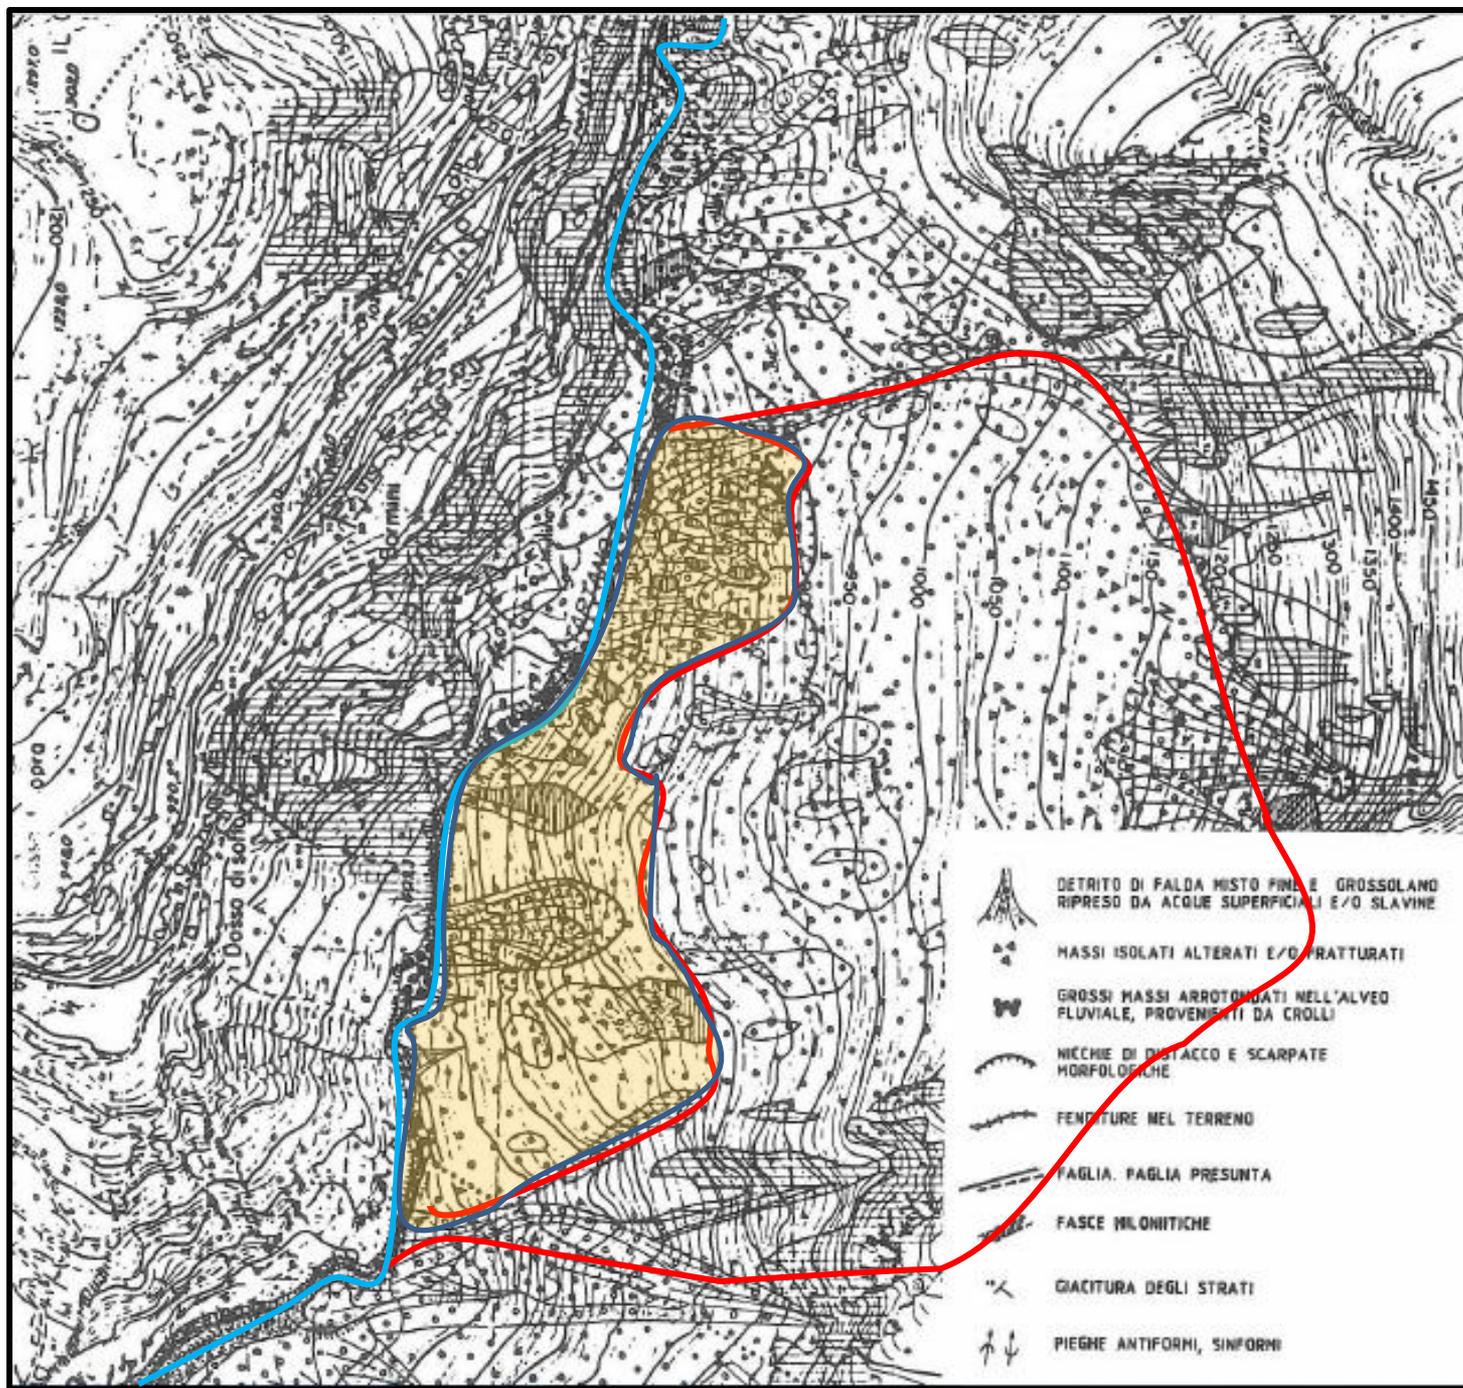
La parte superiore della frana è quella più esposta all'azione erosiva del torrente, ed è separata dalla parte più profonda da una nicchia di distacco.

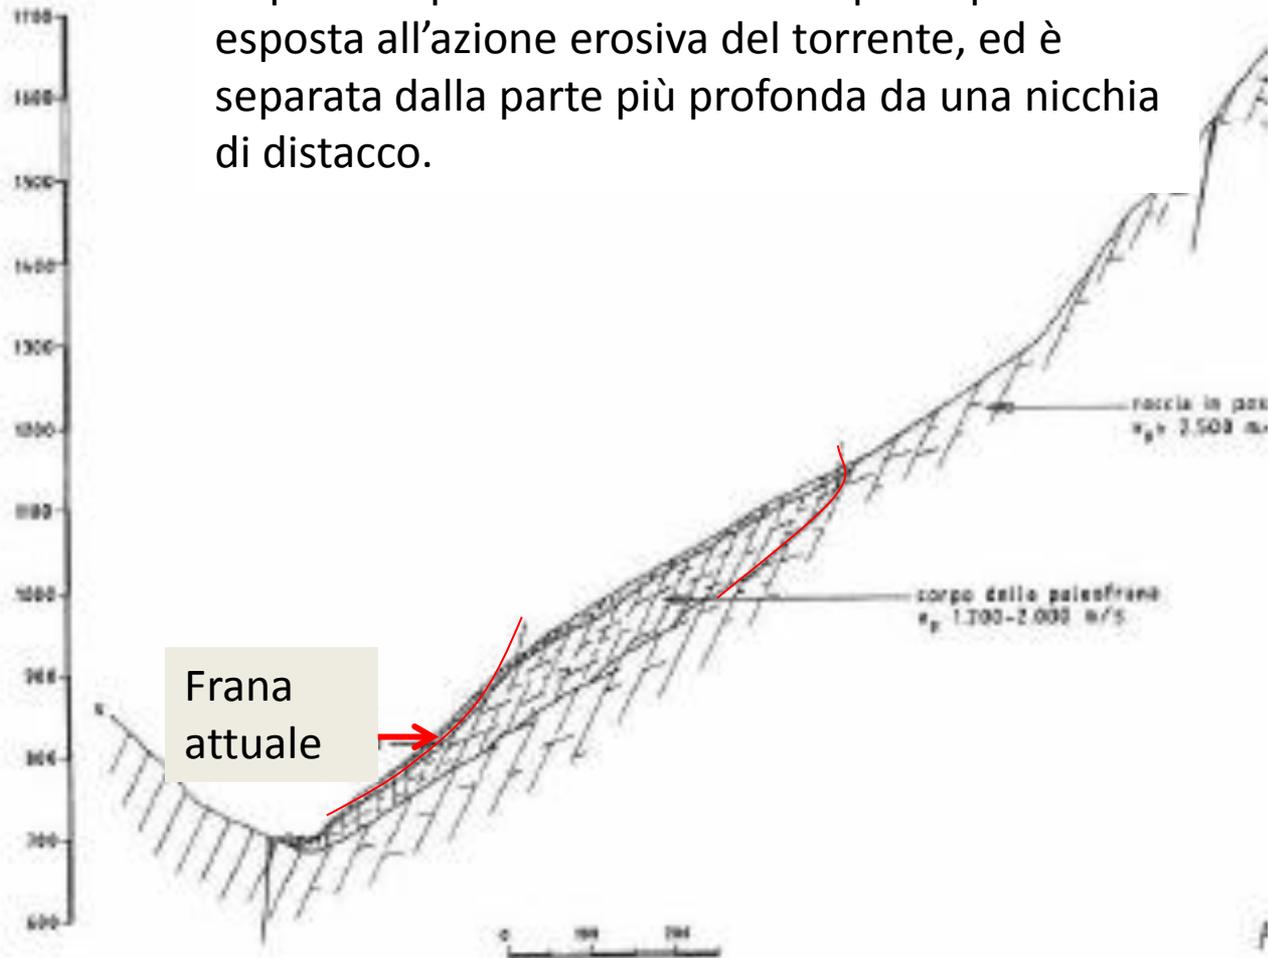
Le frana si presenta come un corpo roccioso diviso in due parti. Quella più profonda è una frana quiescente o stabilizzata, slittata verso valle di oltre 100 m , e separata dalla roccia in posto da un avvallamento riempito di detriti . Quella più superficiale è meno spessa ma più mobile, essendo riattivata dagli episodi pluviometrici maggiori.

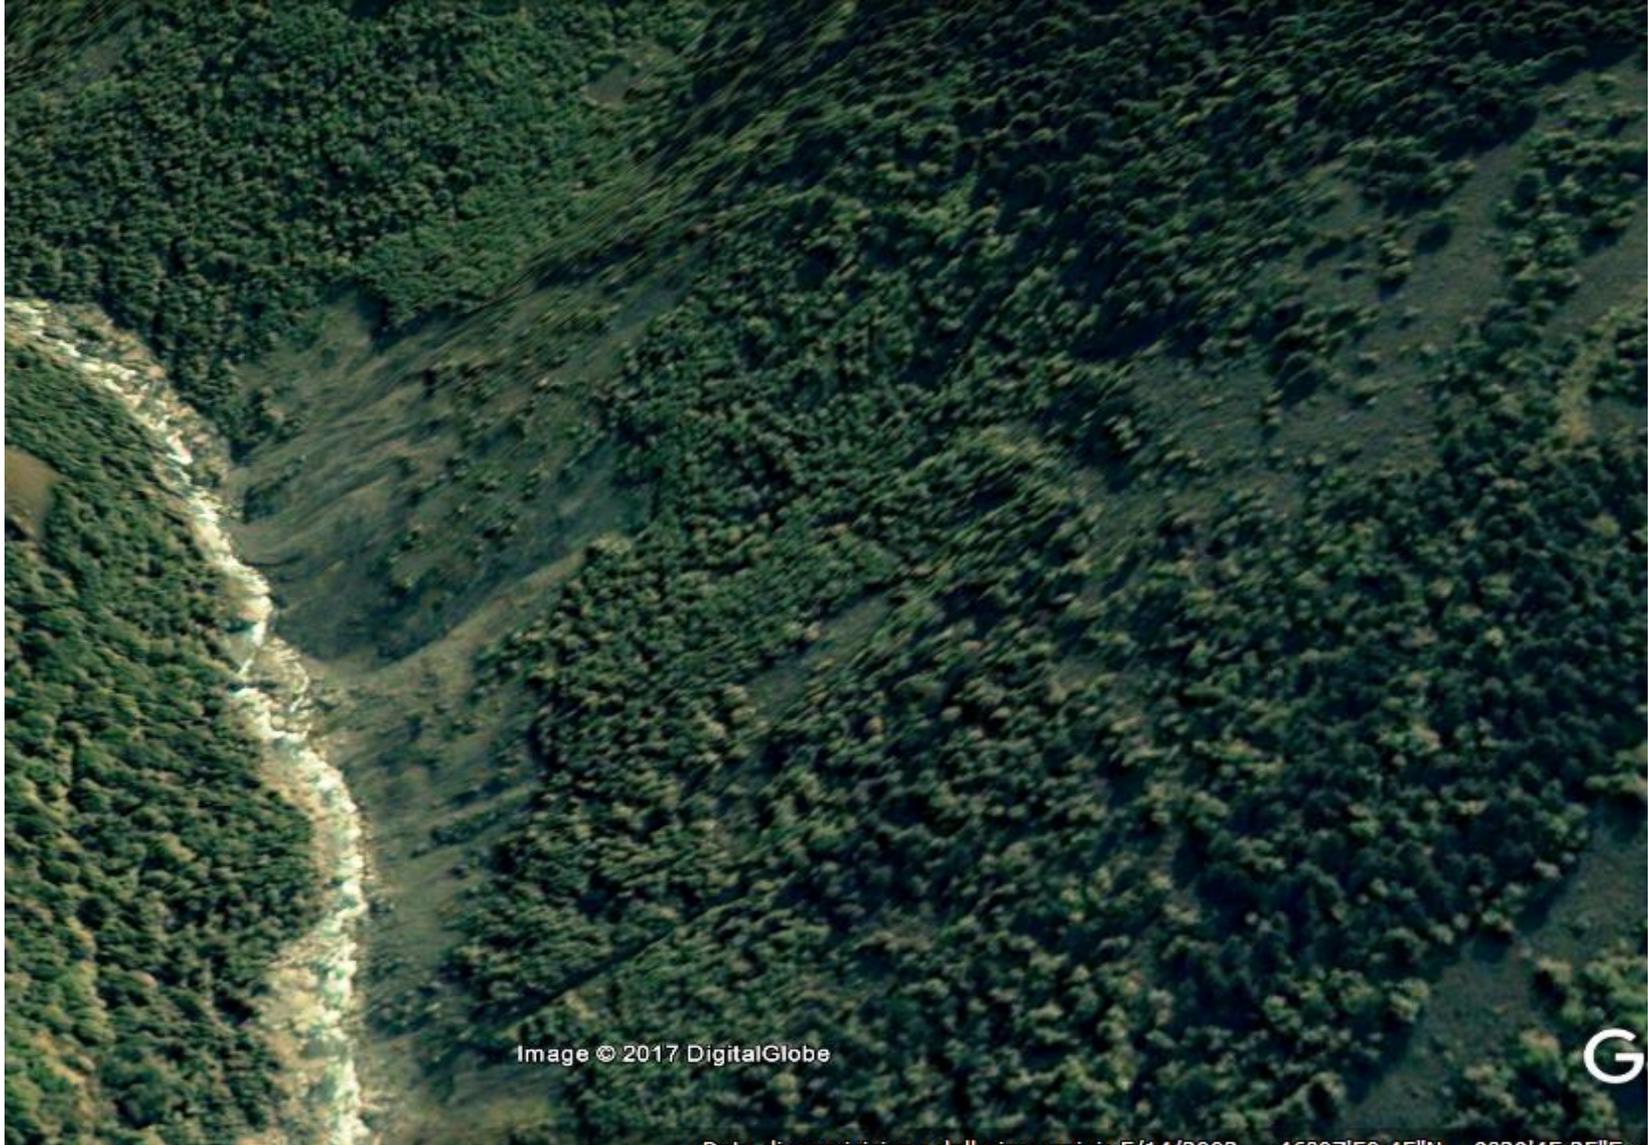
2003

I coni detritici al piede del versante erano continui e mostravano solo rari affioramenti di roccia

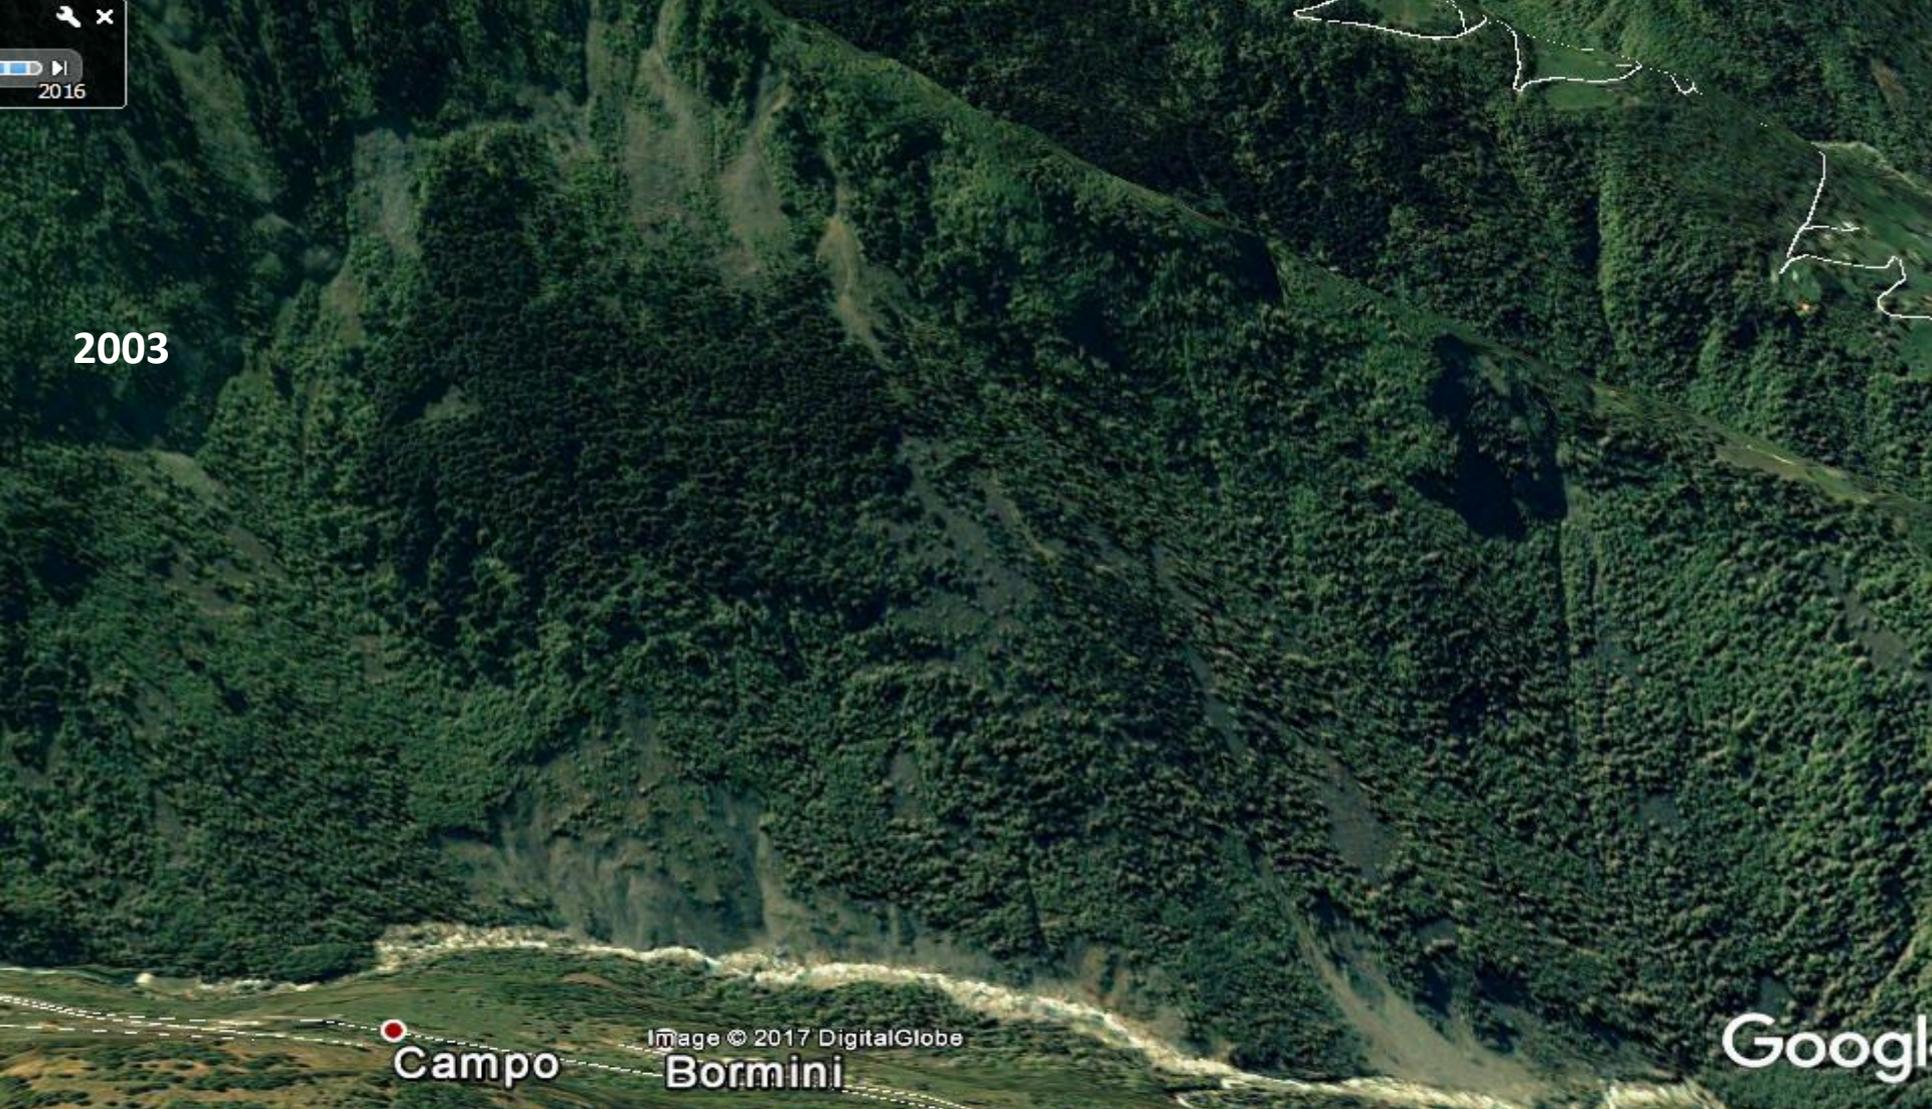
Nel corso degli anni si è assistito a una consistente asportazione di materiale dal versante franoso: si osserva la grande quantità di detrito sul fronte della frana, che ricopre totalmente la roccia fratturata. Nel 2003 la coltre detritica era molto estesa e di spessore consistente (mediamente alcuni metri).

Dopo il 2002 si è constatata l'asportazione di grandi volumi di materiale detritico dal fronte della frana, che evidenziano come essa costituisca una fonte di detrito apprezzabile.

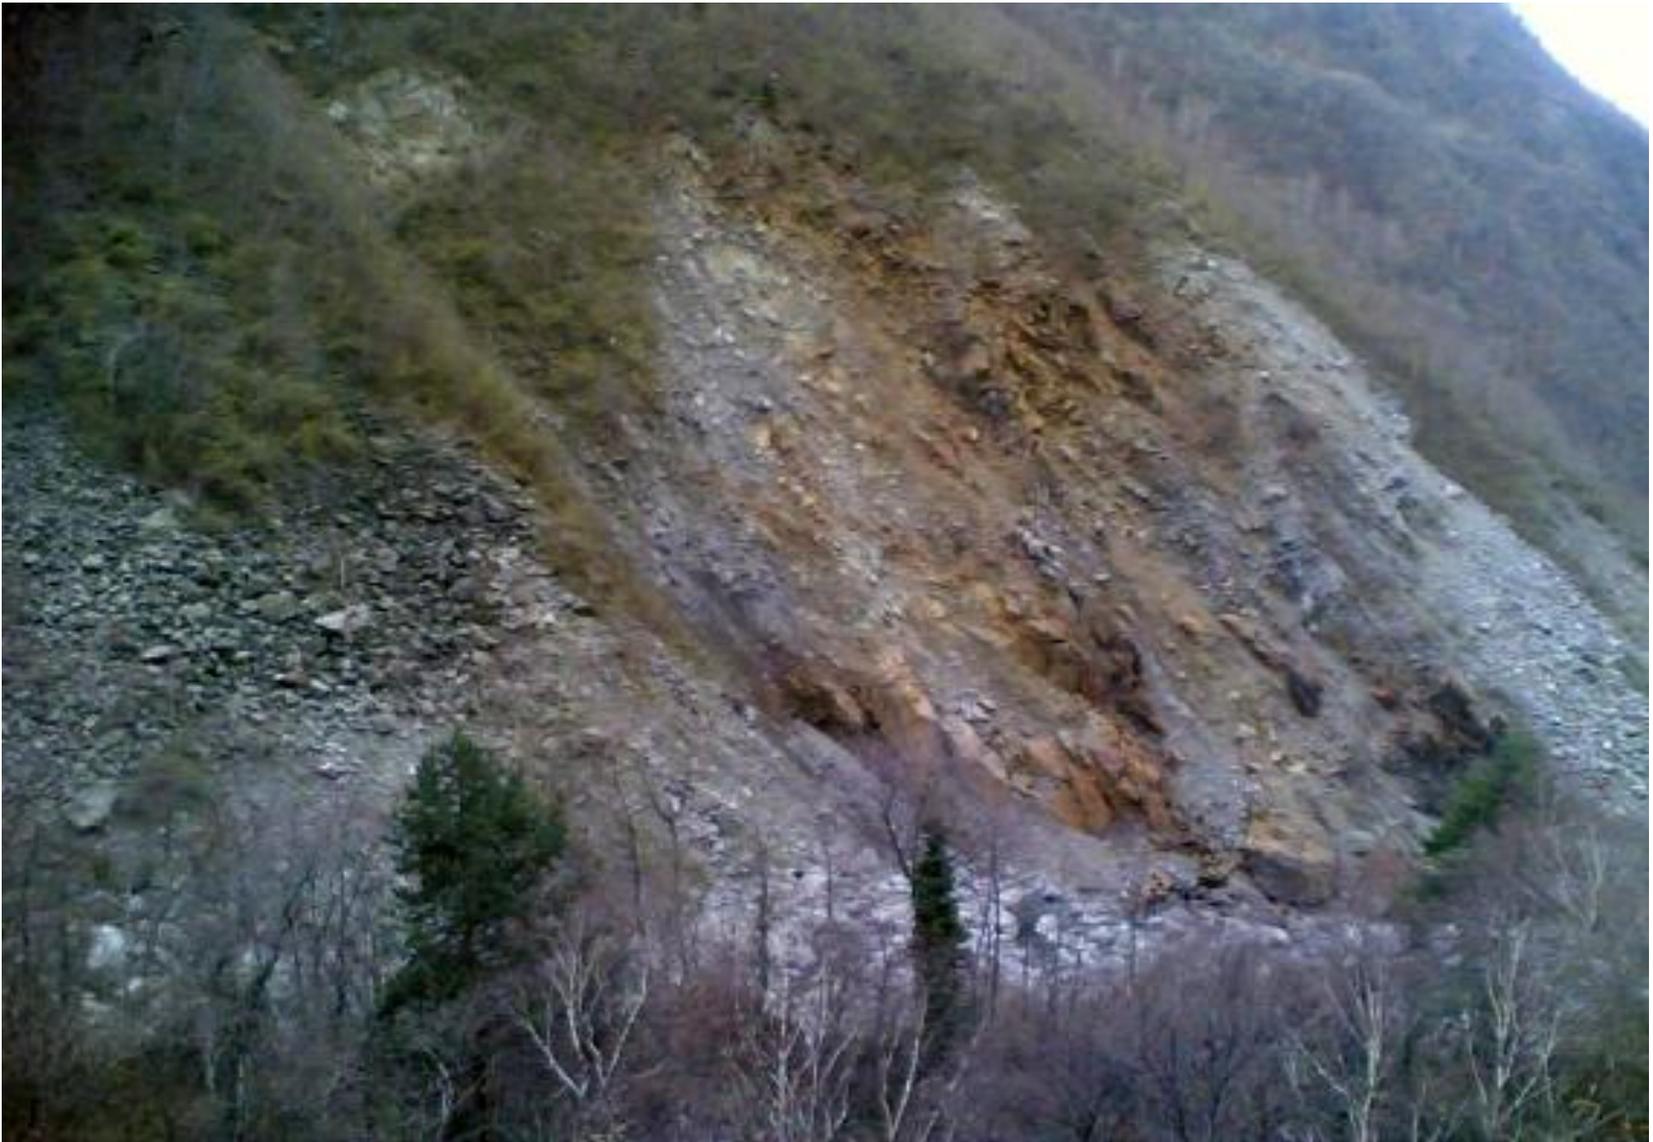
Dopo il 2010 emergono gli affioramenti di roccia fratturata e alterata sotto la coltre detritica che costituiscono il corpo della frana più superficiale

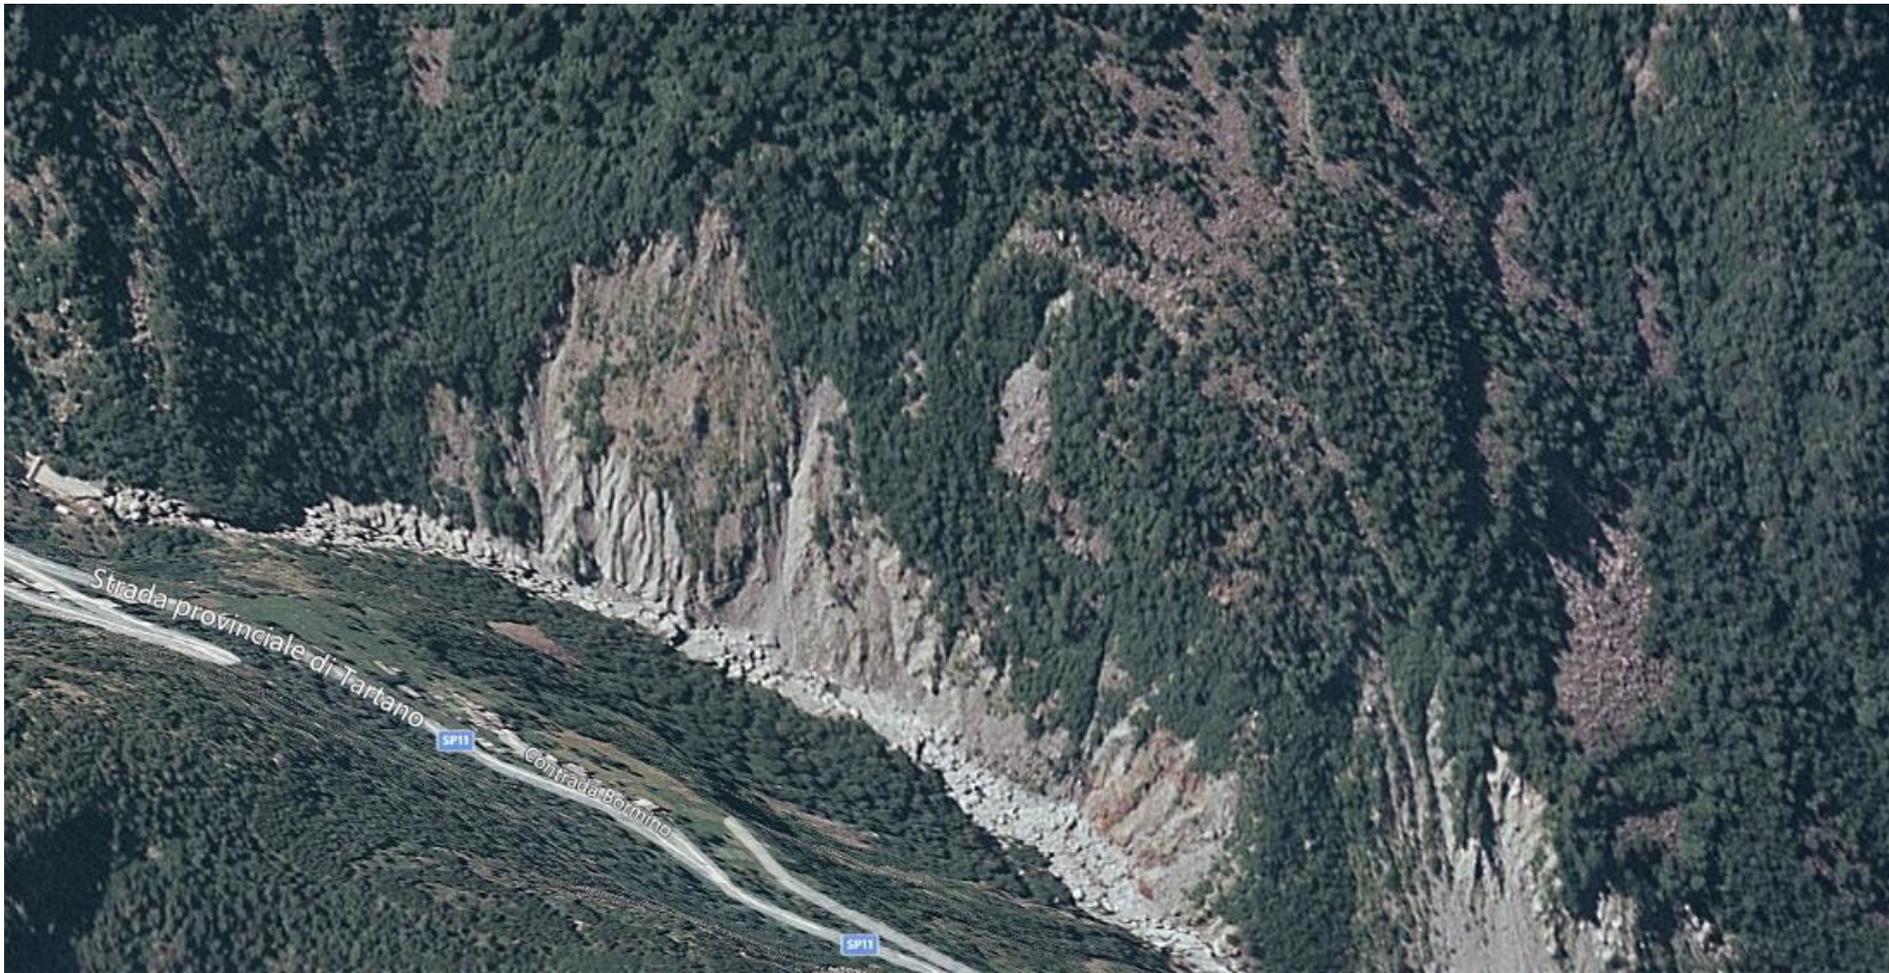
Nel 2016 gran parte del detrito di pezzatura minore è stato asportato e la roccia fratturata è stata posta allo scoperto lungo tutto il fronte della frana.

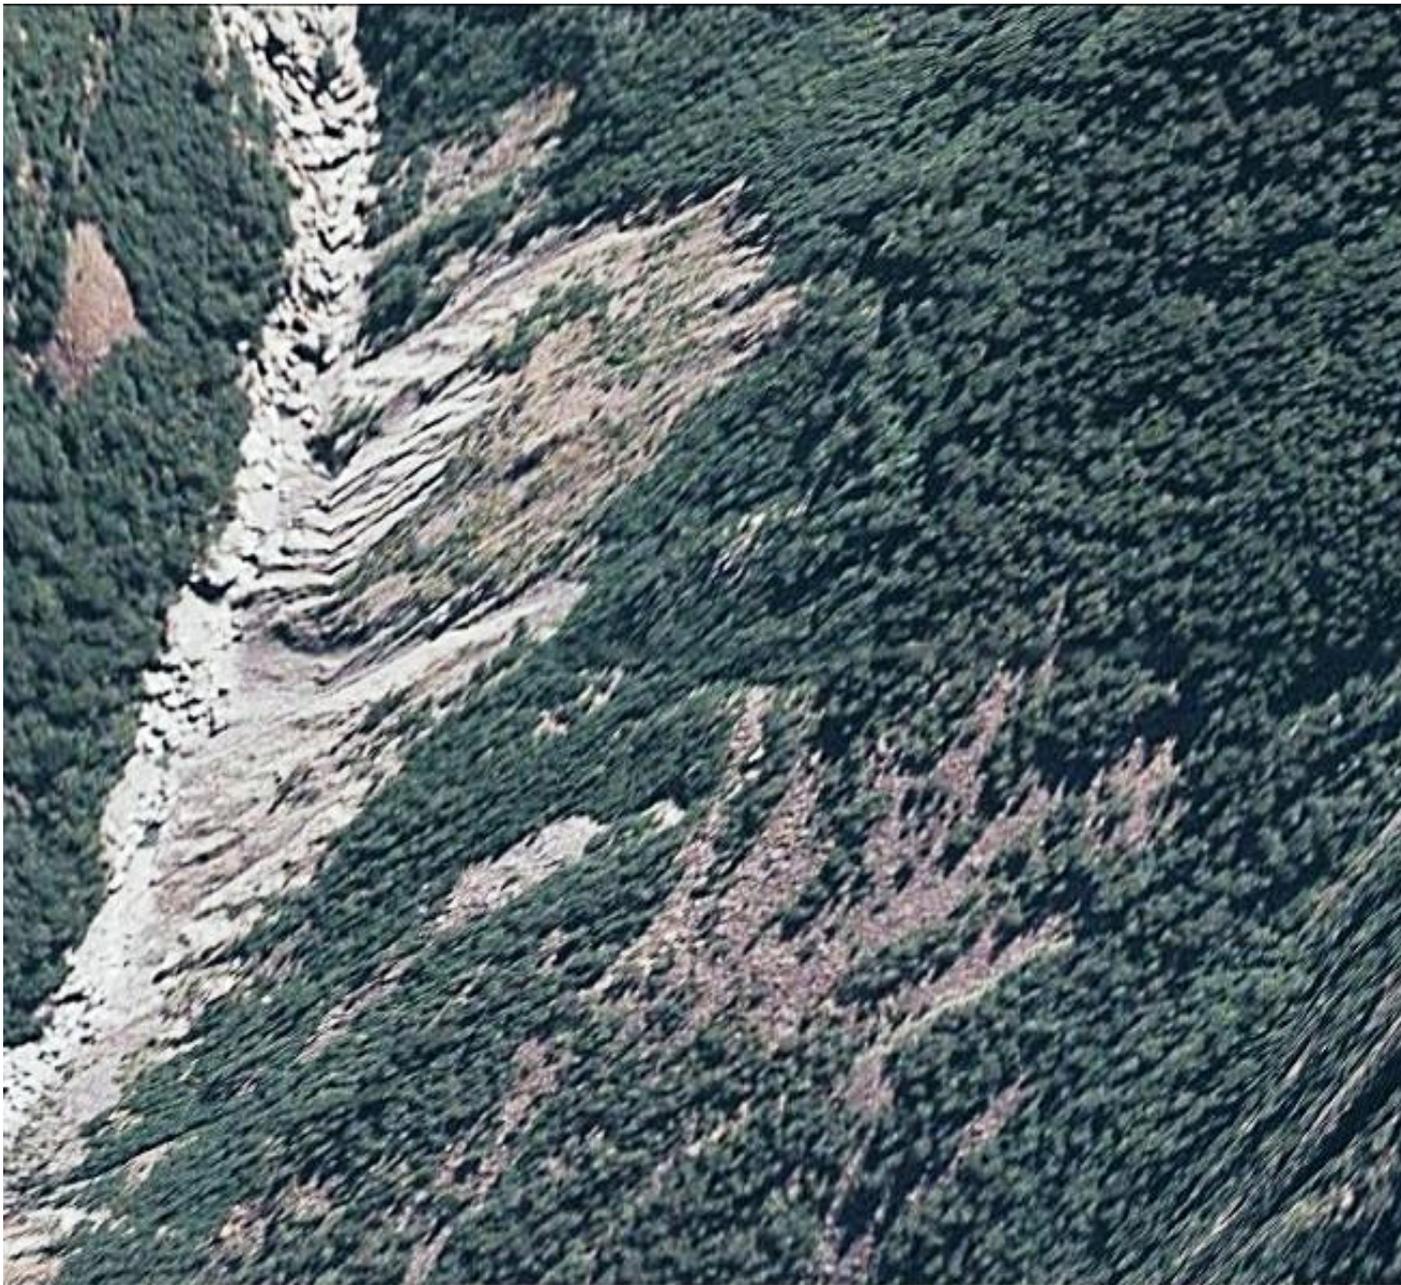
La roccia sul fondovalle al piede della frana è ormai affiorante per la progressiva erosione della coltre detritica meno stabile

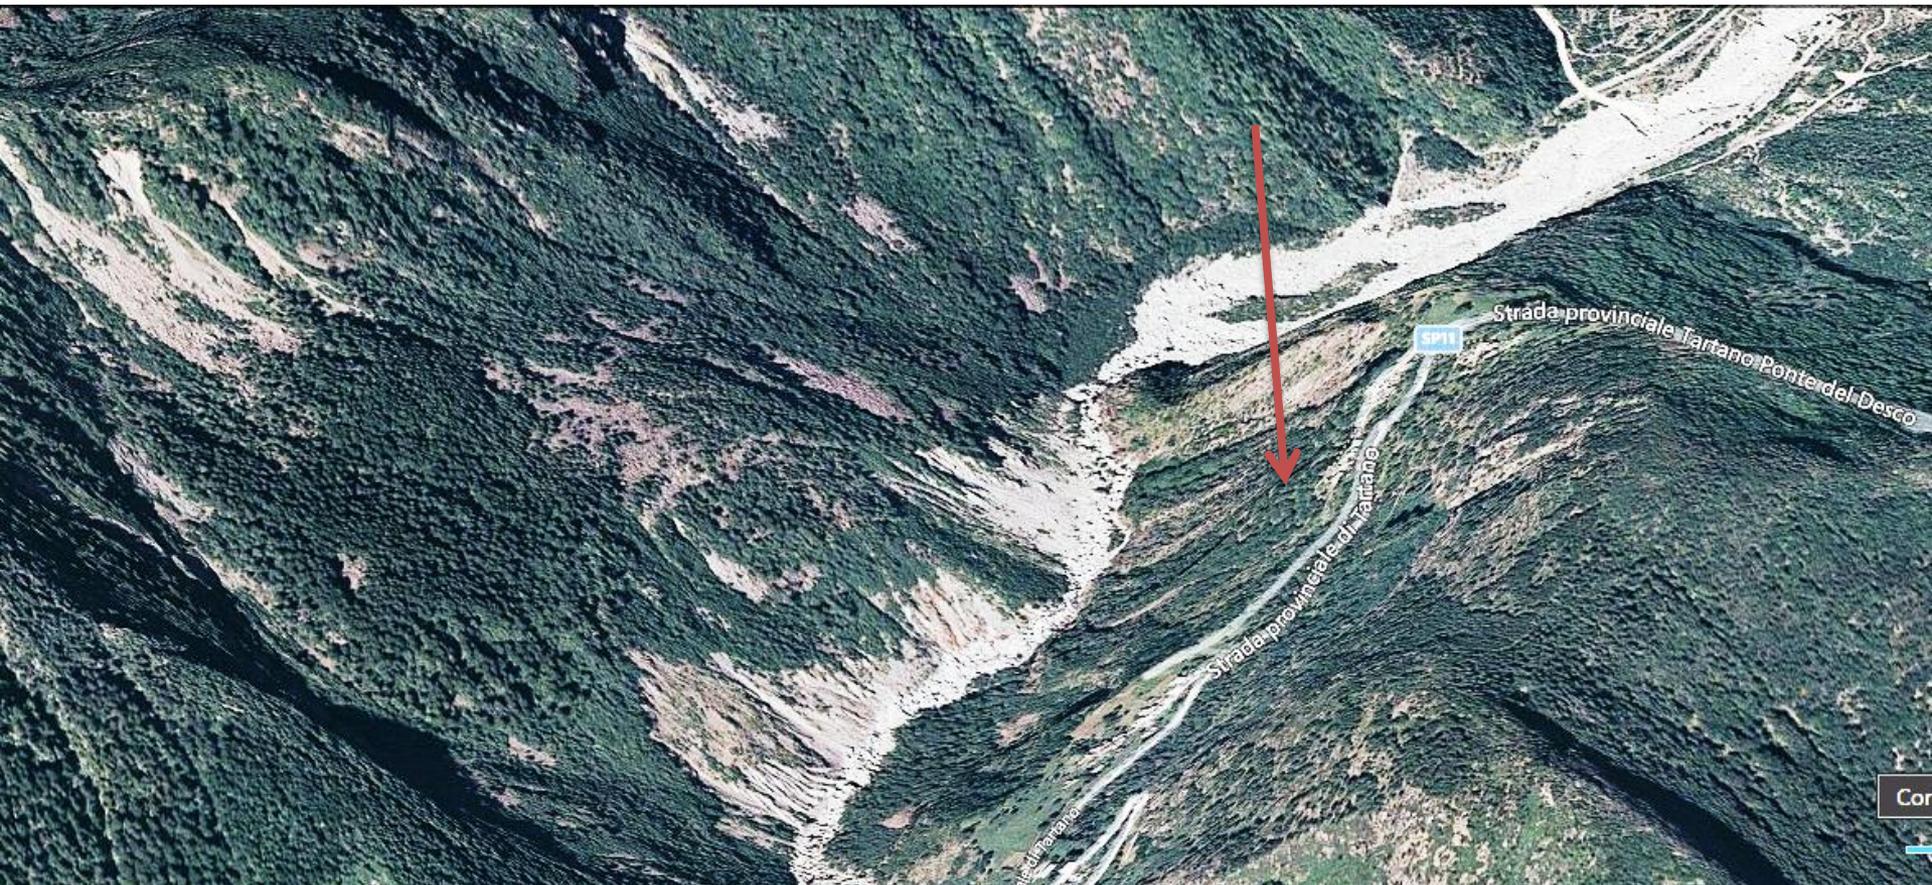
In questa foto ripresa da Campo verso l'apice della conoide (quindi da S a N) si nota la non perfetta stabilità del versante di Dosso indicato con la freccia.

Il lento degrado del versante di Dosso, antistante la frana della Pruna, e le condizioni di alterazione e soprattutto di fratturazione della roccia che lo costituisce , indicano la necessità di controlli anche su questo settore.
