**Il dissesto idrogeologico della Val Tartano**

La valle del Torrente Tartano è notoriamente interessata da aree soggette a dissesti di diversa origine, alcune delle quali danno un rilevante contributo al trasporto di ghiaie e sabbie verso la conoide. Verranno di seguito presentate una documentazione su questi fenomeni e una rilevazione delle situazioni di maggiore interesse per la sistemazione definitiva dell'area.

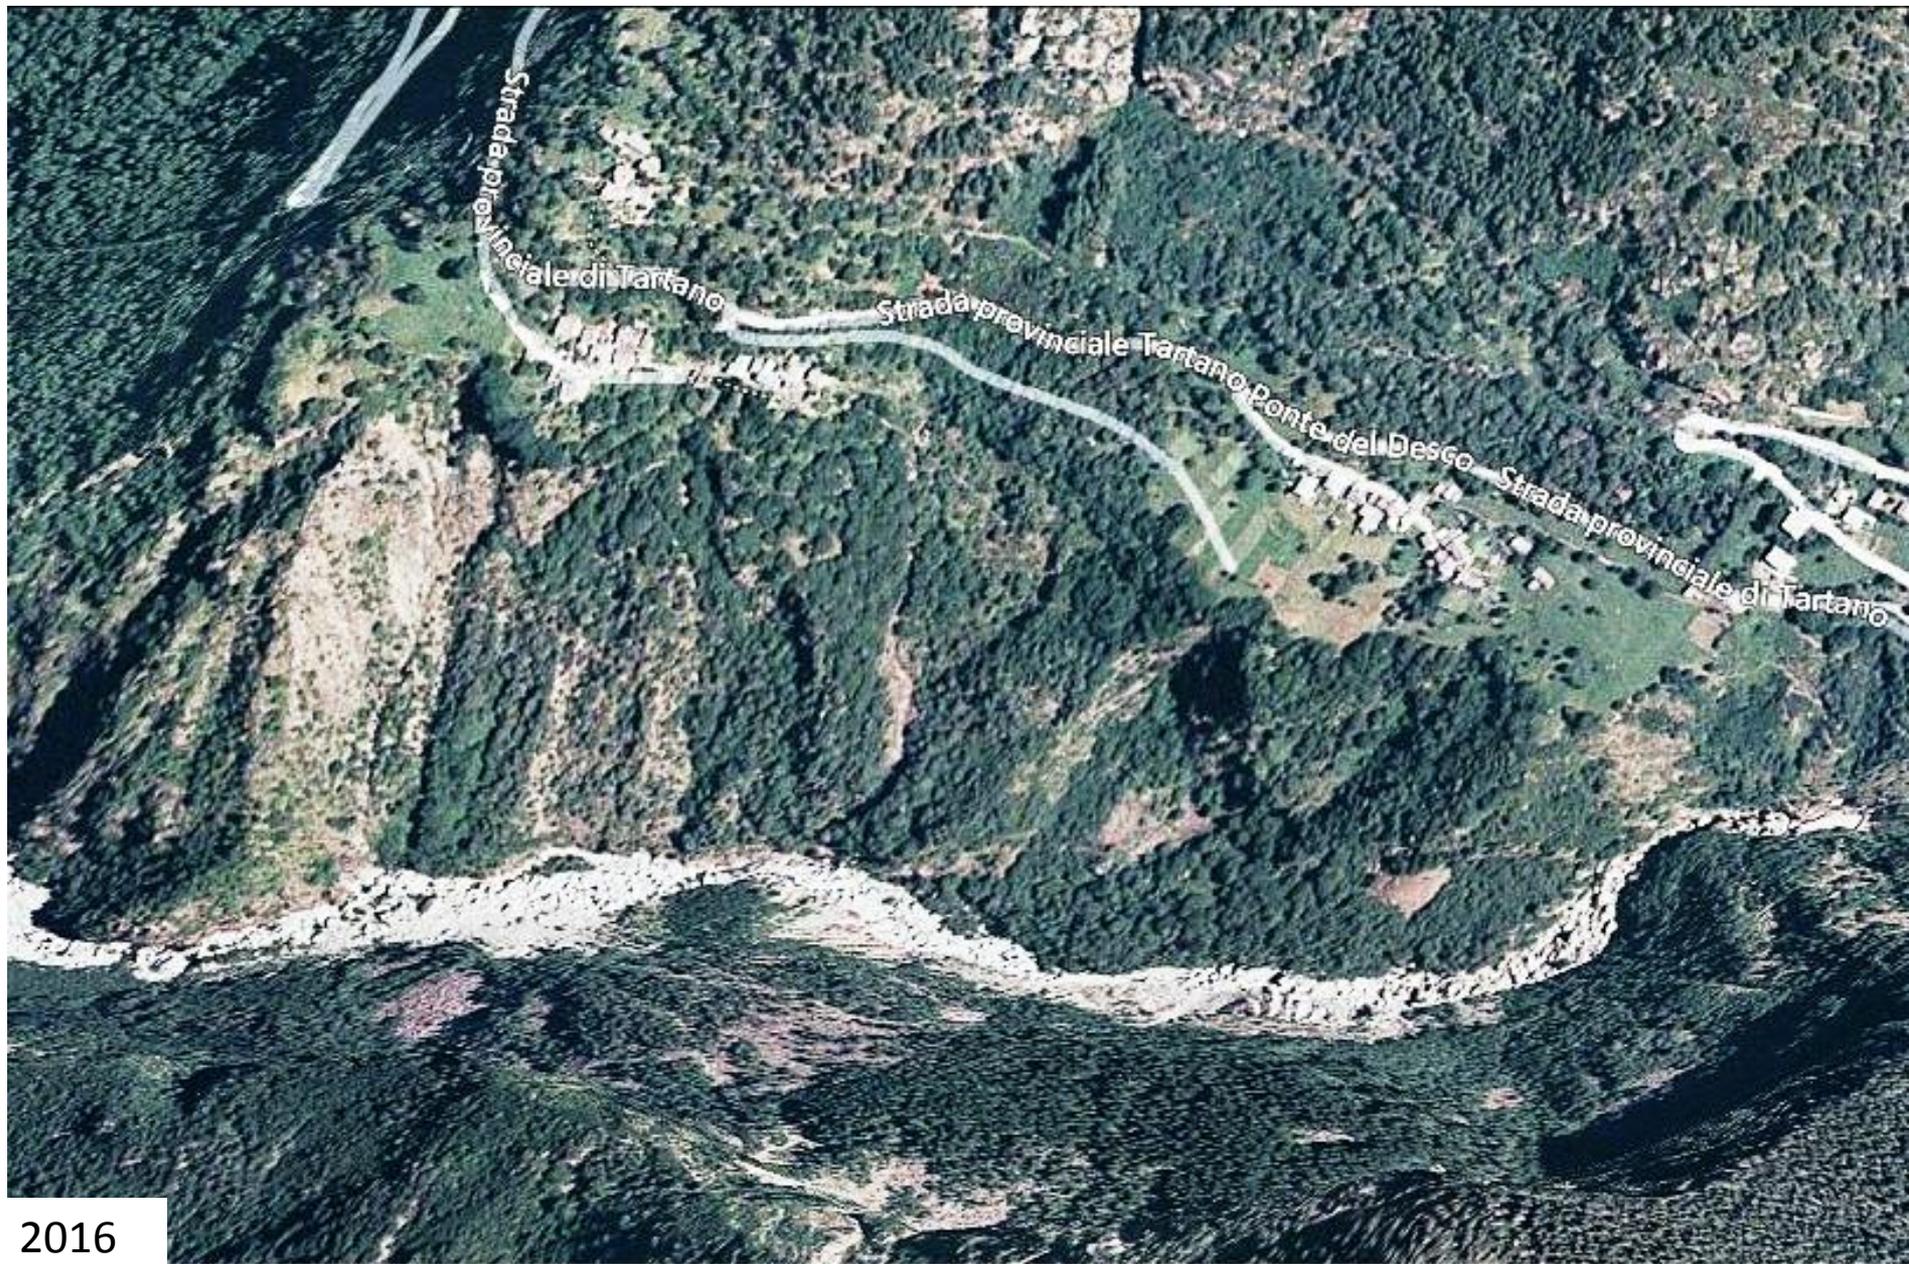
2016

Si nota un degrado del versante roccioso piuttosto rapido

Il lento degrado del versante di Dosso, antistante la frana della Pruna, e le condizioni di alterazione e soprattutto di fratturazione della roccia che lo costituisce , indicano la necessità di controlli anche su questo settore.
