LA GESTIONE DELLE ACQUE SOTTERRANEE NEI PROGETTI DI OPERE CIVILI

Frana di Sant'Elia

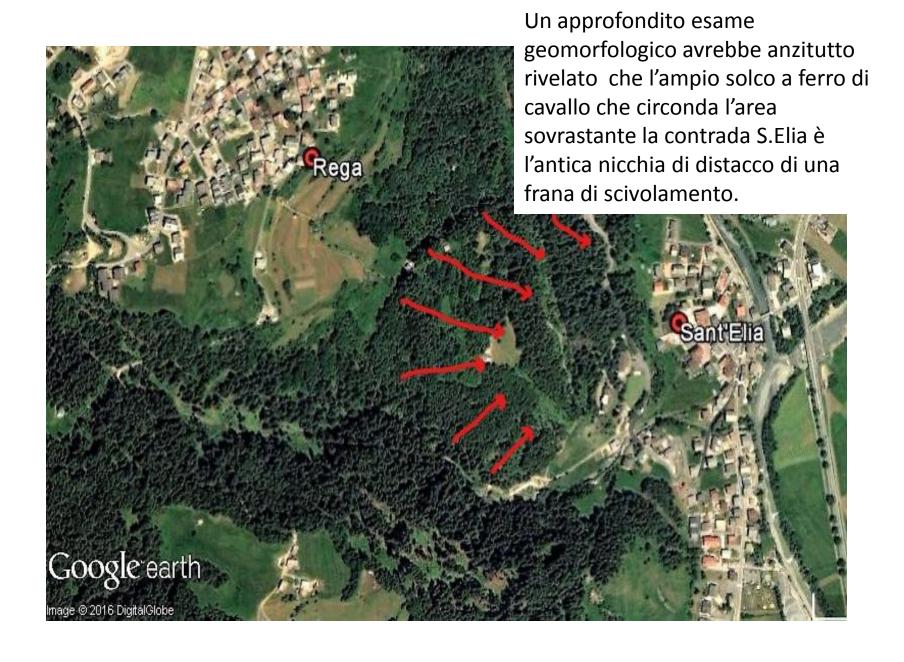
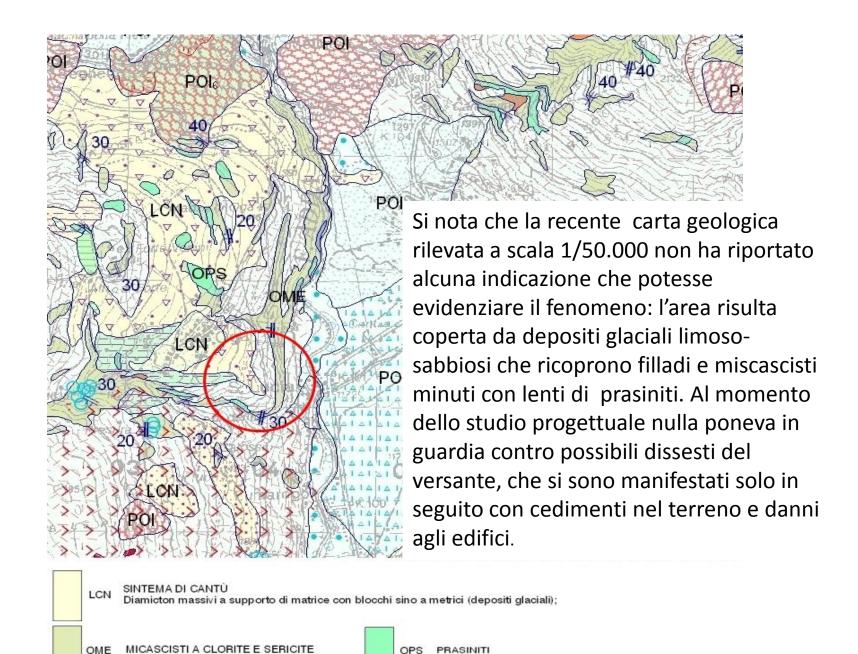
Con le indagini tradizionali, non si è riusciti tuttavia a descrivere con sufficiente approssimazione la natura e la storia evolutiva del versante. Solo ultimata l'opera ci si è si resi conto che essa è esposta a problemi di stabilità per la franosità del pendio.

anzitutto che i movimenti del terreno e i danni sono avvenuti quasi contemporaneamente agli abbattimenti di grandi fronti di roccia, in un periodo di forti precipitazioni. 200 m 100 m Legend Geophisical survey Drilling Drilling with piezometer Drilling with inclinometer Spring Shear zone Landslide scarp Cracks and damages Changes in vegetation

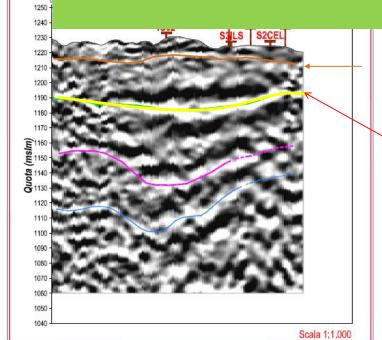
Le più importanti superfici di rottura si collocano a 15 m e a circa 50 m di profondità

Base del dissesto più attivo

Base della frana

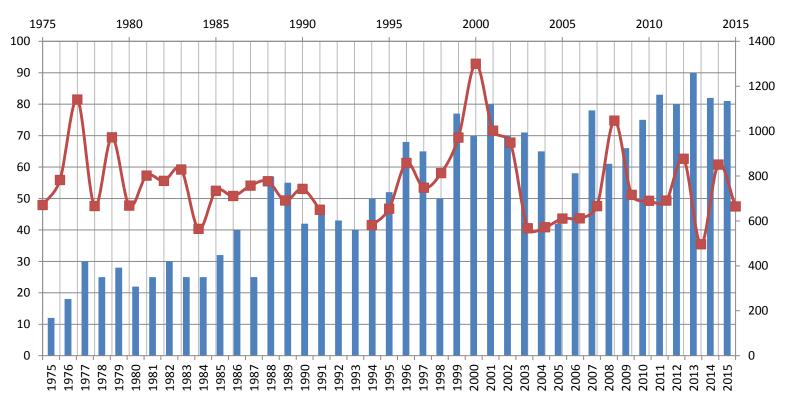
La **dendrocronologia** ha messo in evidenza che l'evoluzione del dissesto è iniziata da decine di anni, come conferma l'aumento dell' IE. L' Indice di Eccentricità è il rapporto fra la differenza di spessore dell'anello di accrescimento del fusto tra il lato di valle e il lato di monte rispetto rispetto allo spessore totale. Tanto maggiore è IE, tanto maggiore l'aumento di inclinazione del fusto in seguito alla deformazione del suolo. Accanto alla sezione schematica di un tronco asimmetrico ((())) si riporta la relazione che esprime l'indice di eccentricità IE = (Vi - Mi) / (Vi + Mi) * 100

L'indice di eccentricità sale progressivamente dagli anni '80, evidenziando che il movimento franoso è in atto da molto tempo, con sporadici ralleNtamenti e brusche riprese. Dal grafico si nota che IE sale anche indipendentemente dalle piogge, denunciando una componente del movimento franoso estranea agli eventi climatici.

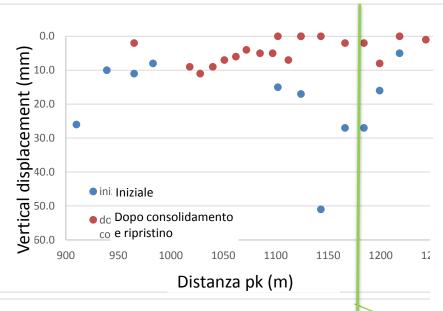
Durante l'attraversamento delle shear zones caratterizzate da cataclasiti e ampie zone di frattura, si sono avute notevoli deformazioni orizzontali e verticali nel tratto caratterizzato da venute d'acqua, che si sono fermate solo dopo il consolidamento del cavo eseguito con iniezioni a raggera di cemento

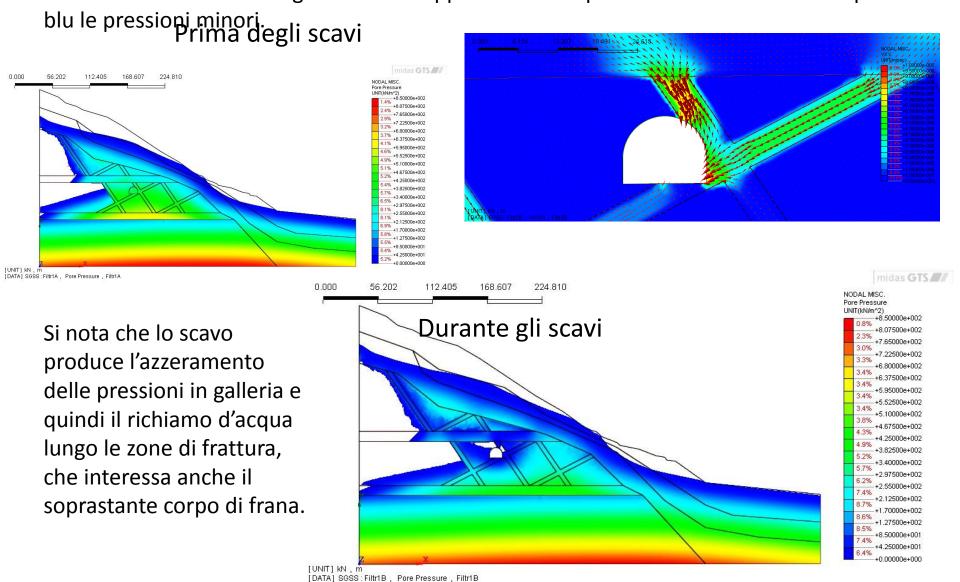
Tramite una modellazione matematica nella quale sono stati inseriti i valori di permeabilità misurati nei sondaggi e i parametri meccanici della roccia, si sono ricostruite le modalità di afflusso dell'acqua in galleria ,che si sposta lungo le permeabili zone di frattura che circondano il nucleo di faglia . I colori rappresentano la pressione esercitata dall'acqua: in

Fs							
	D	ry	Wet					
Geological model	Initial	After tunnelling	Initial	Short term during tunnelling	after			
With faults and	1.31	1.26	1.06	1.04	1.11

L'esistenza non rilevata di un corpo di frana nel quale era presente acqua ha influenzato la stabilità del cavo, producendo uno squilibrio idrogeologico nel versante che si è tradotto in una temporanea condizione di instabilità con forti deformazioni ,come indica la tabella.

La successiva fase di interventi, piuttosto costosi per il volume di cemento iniettato, ha permesso di ridurre le conseguenze dell'apertura del cavo in condizioni pericolose. La galleria è oggi transitabile.

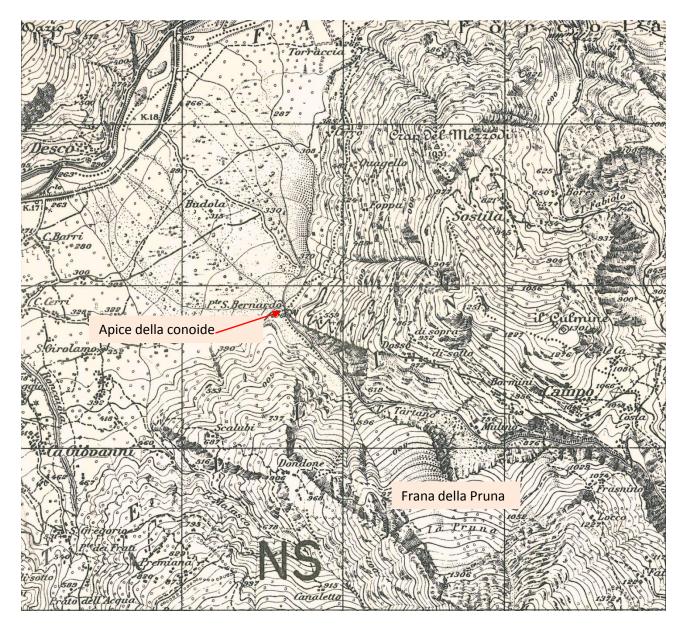
Conoide del t.Tartano dopo l'alluvione del 1911

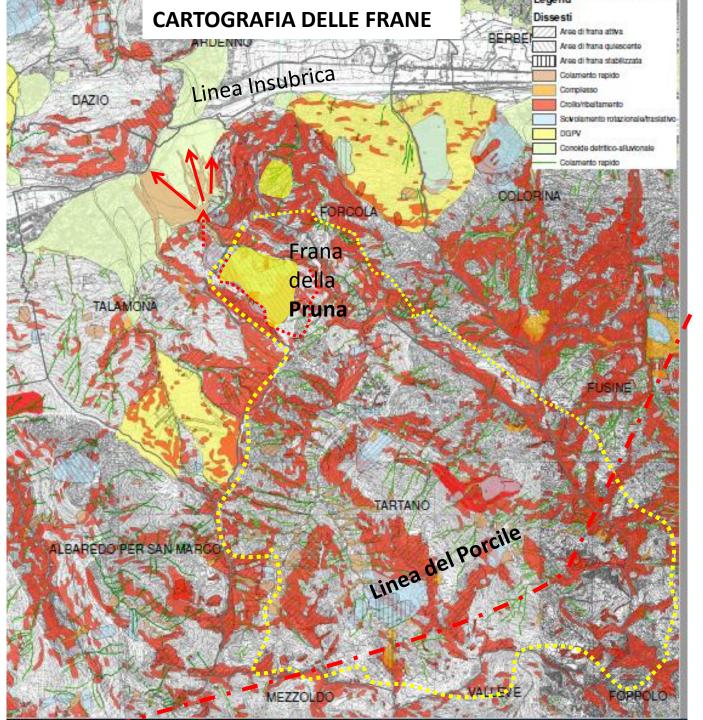
Le aree di roccia fratturata sono in rosso, in giallo le grandi frane Le frecce indicano gli alvei percorsi dall'esondazione sulla conoide nel 1987 In giallo quattro profonde frane che colpiscono il versante meridionale all'incrocio fra Linea Insubrica e Linea del Porcile.

Fra esse è quella della **Pruna** che produsse l'alluvione del 1911

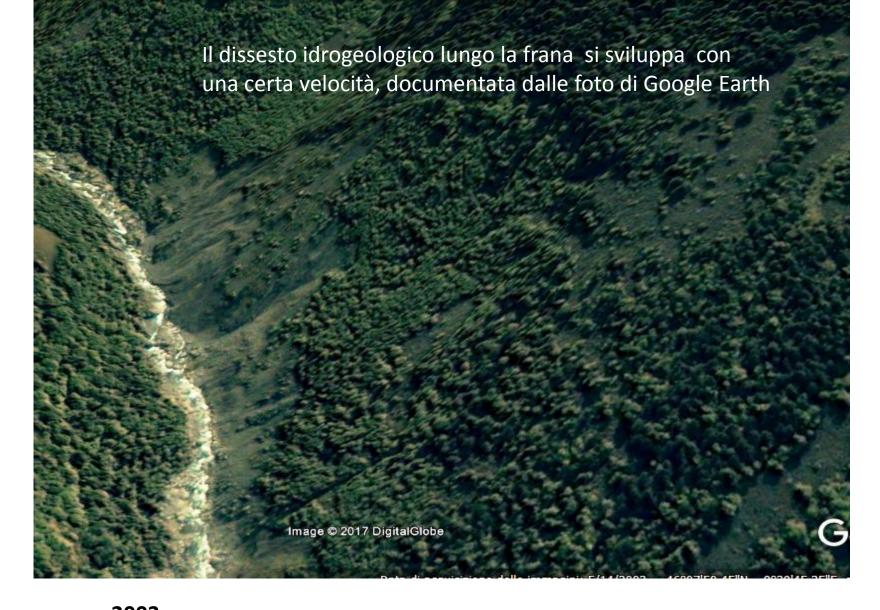
2003
I coni detritici al piede del versante erano continui e mostravano solo rari affioramenti di roccia

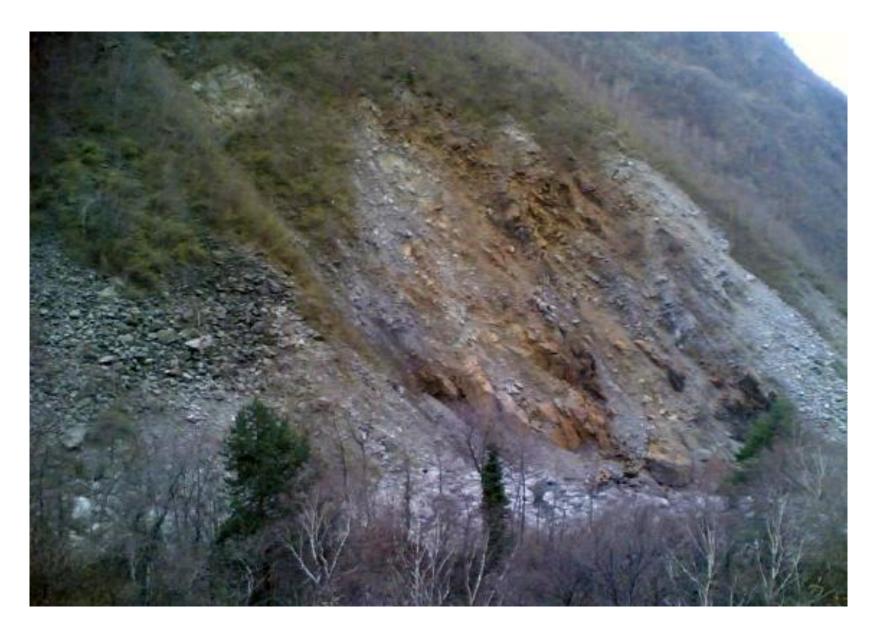
Dopo il 2010 emergono gli affioramenti di roccia fratturata e alterata sotto la coltre detritica che costituiscono il corpo della frana più superficiale

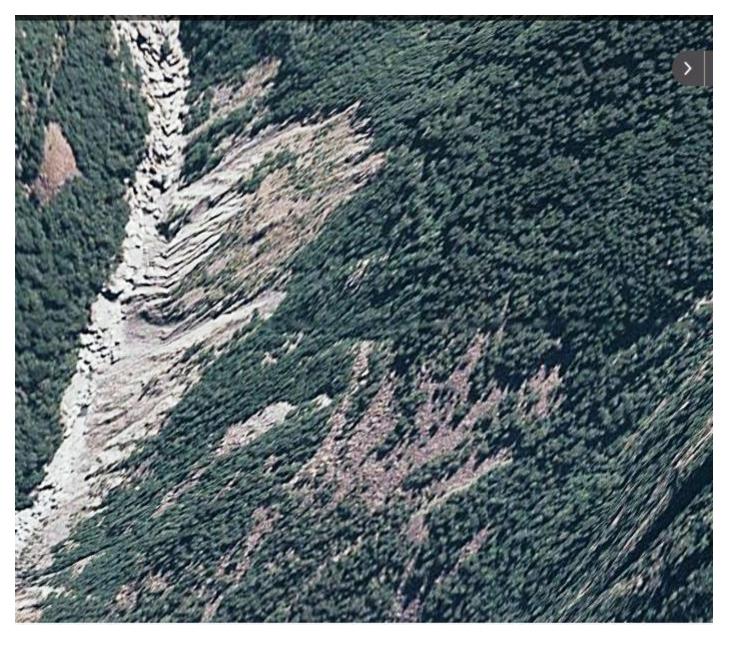
La roccia sul fondovalle al piede della frana è ormai affiorante per la progressiva erosione della coltre detritica meno stabile. Le foto successive mostrano anche i degrado delle pareti rocciose sul versante opposto a quello della frana della Pruna.

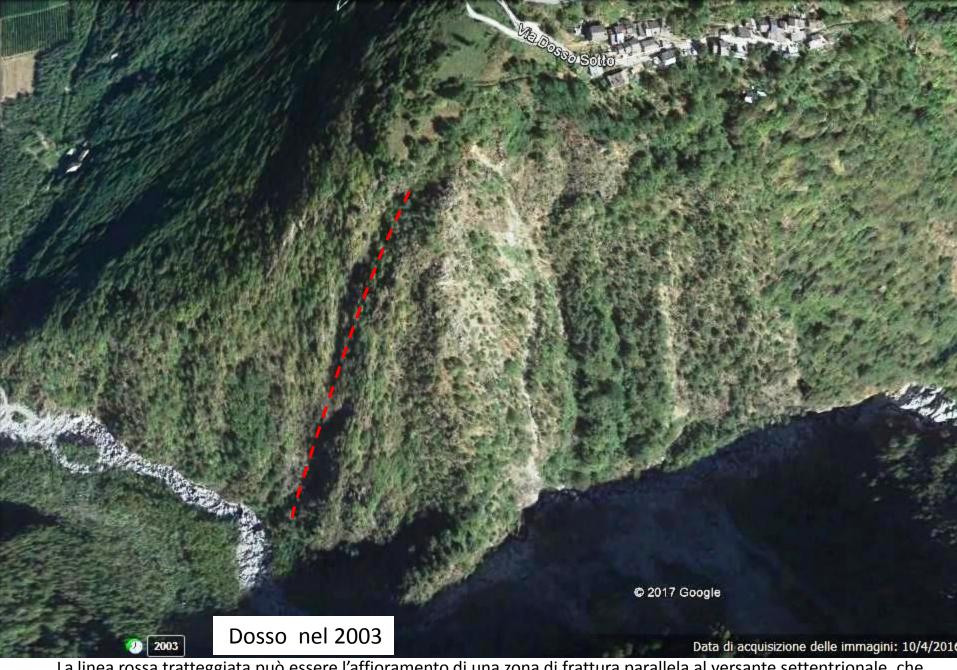
La linea rossa tratteggiata può essere l'affioramento di una zona di frattura parallela al versante settentrionale, che giustifica i dissesti che si manifestano sul fianco settentrionale della valle in questo tratto

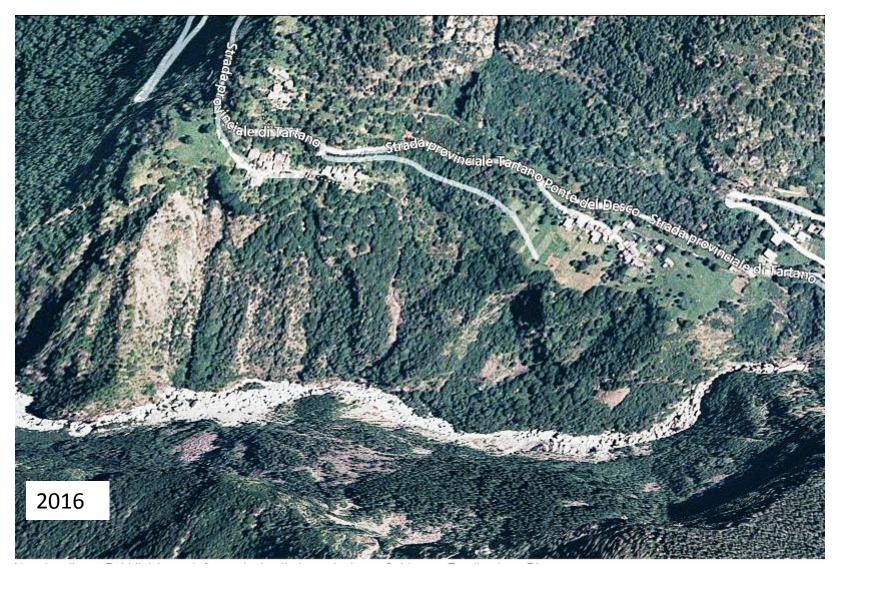
La foto evidenzia l'estensione del degrado negli anni del medesimo versante .

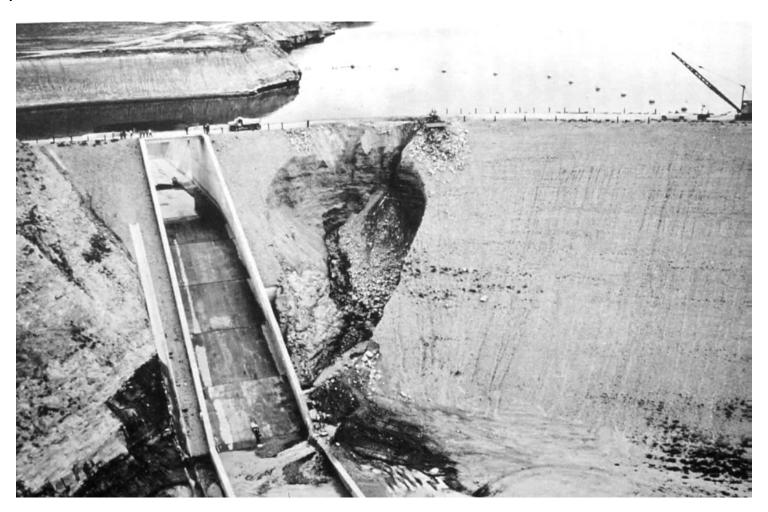
La foto mostra come le filtrazioni d'acqua lungo le discontinuità ne producano l'allargamento e favoriscano l'aumento delle perdite fino al cedimento dello sbarramento.

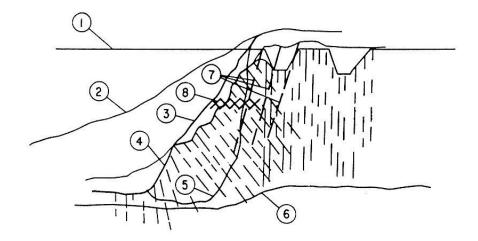
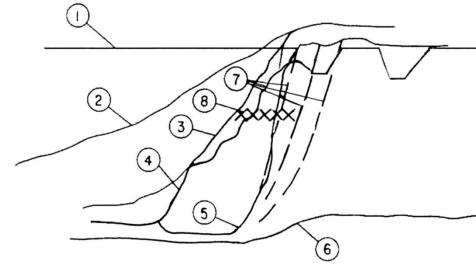
Right Abutment Detail.

(E) September 3, 1965, leakage and slough.

(F) Open cracks.

Le figure mostrano come avvengano le filtrazioni lungo la spalla della diga quando questa è interessata da fratture aperte parallelel al versante Un **secondo tipo di inconveniente** è dato dalla vulnerabilità di alcune strutture idrogeologiche al sollevamento del livello piezometrico, ad esempio per adeguamento della falda all'innalzamento del livello nel serbatoio. Nelle slides che si riferiscono al caso del Vajont si fa un esempio degli effetti di tale struttura,

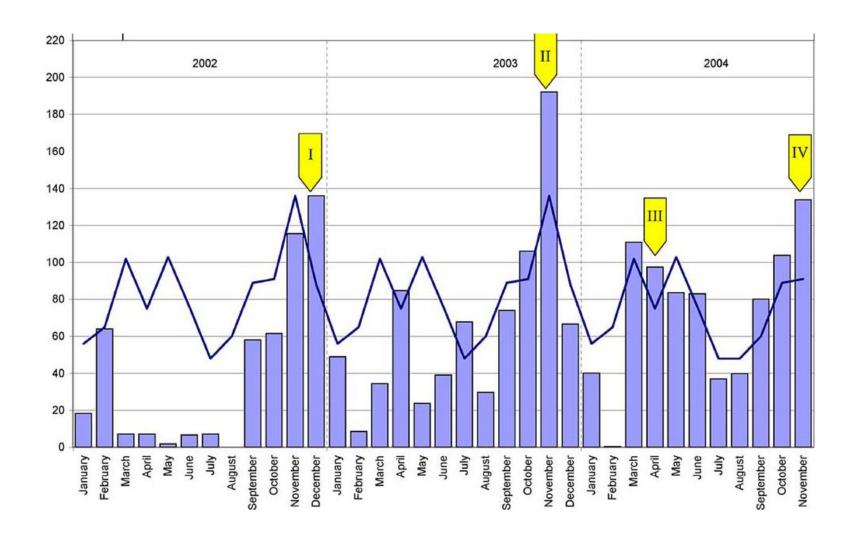
Tale fatto si manifesta nella corrispondenza fra riattivazione delle frane (in giallo) e sollevamento della piezometria (linea blu)

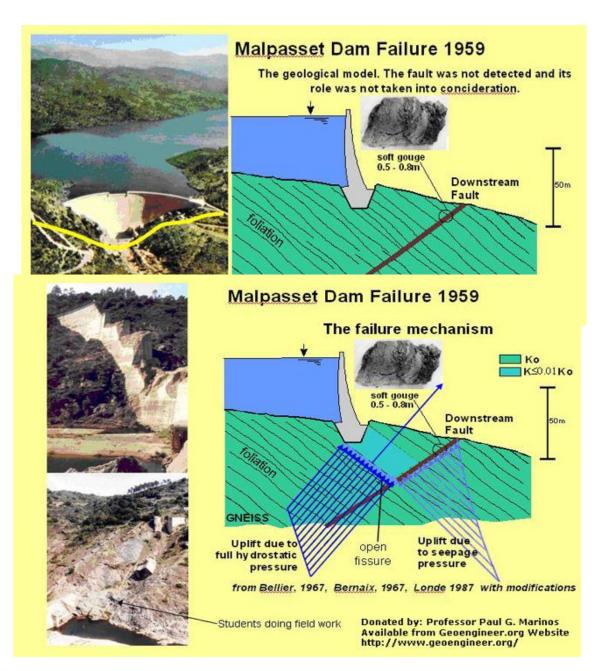
Si nota comne le acque del serbatoio a elevata pressione si infiltrino da monte sotto la diga seguendo le superfici di discontinuità della roccia, e risalgano lungo la zona difrattura della faglia, le cui poco permeabili cataclasiti canalizzano le acque verso l'alto. Si determina così una sottospinta sul blocco di fondazione della diga sufficiente a produrre il cedimento
