LA GRANDE FRANA DI MAIERATO (VV)

A cura di L. Arieni, M. Canavesi, P. Gattinoni, V. Imeneo, L. Scesi, C. Silvestri.

ABSTRACT

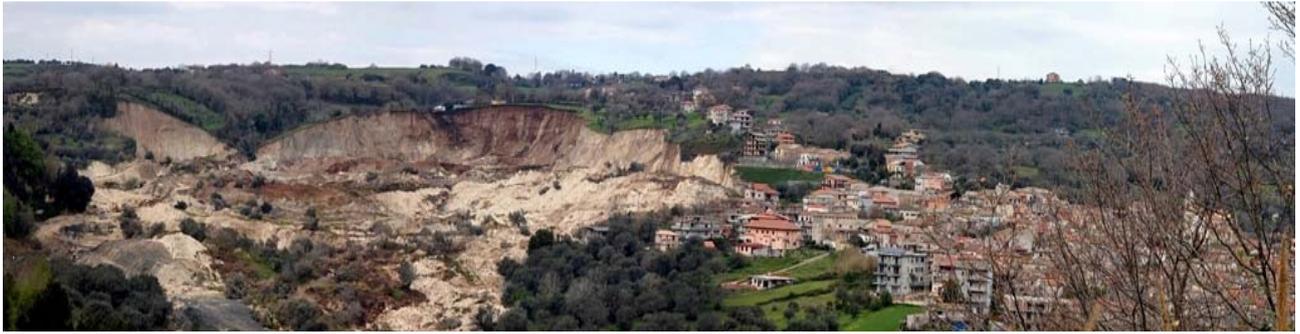
Figura 1 - Immagine panoramica della grande frana di Maierato.

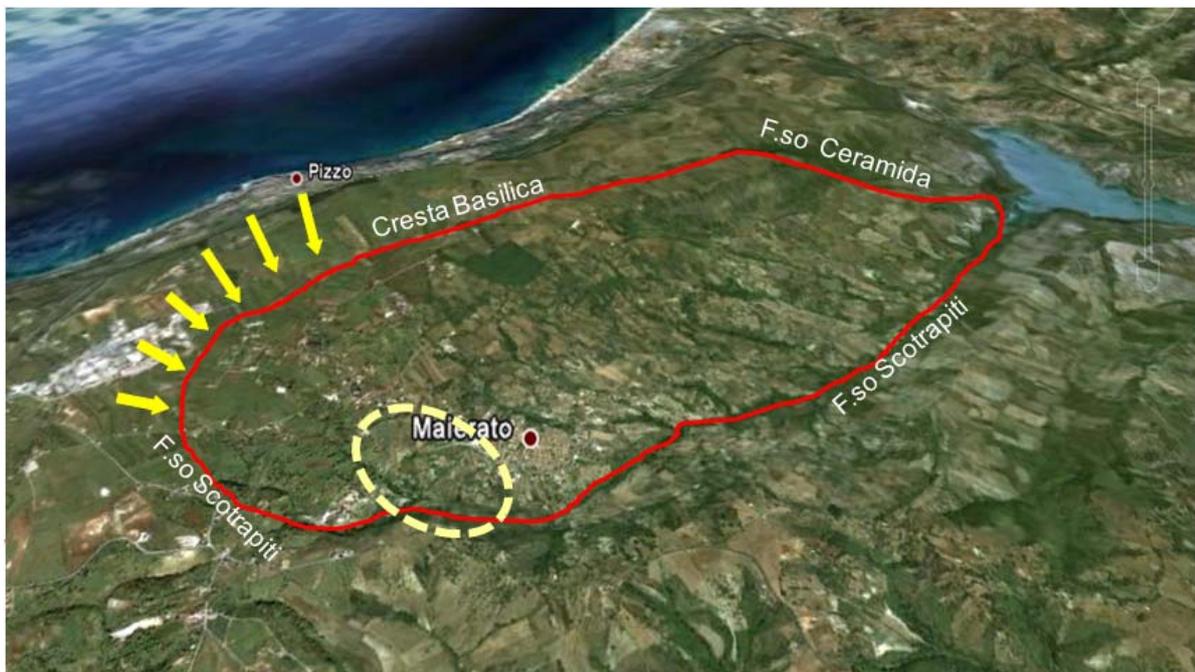
Figura 2 - Inquadramento geomorfologico dell'area di studio. In rosso è delimitata la DGPV (Guerricchio et alii, 2010, modificata). Le frecce indicano le direzioni di movimento della DGPV mentre la linea tratteggiata in giallo indica la posizione della

Da un punto di vista geomorfologico, l'area in esame è interessata da una grande deformazione gravitativa profonda di versante (DGPV) che coinvolge la porzione

Sud-orientale della Cresta Basilica (Figura 2), delimitata dal Fosso Scotrapiti (a Sud) e dal Fosso Ceramida (a Nord), per un estensione di circa $7,5 \times 3,5 \text{ km}^2$ (GUERRICCHIO ET ALII, 2010).

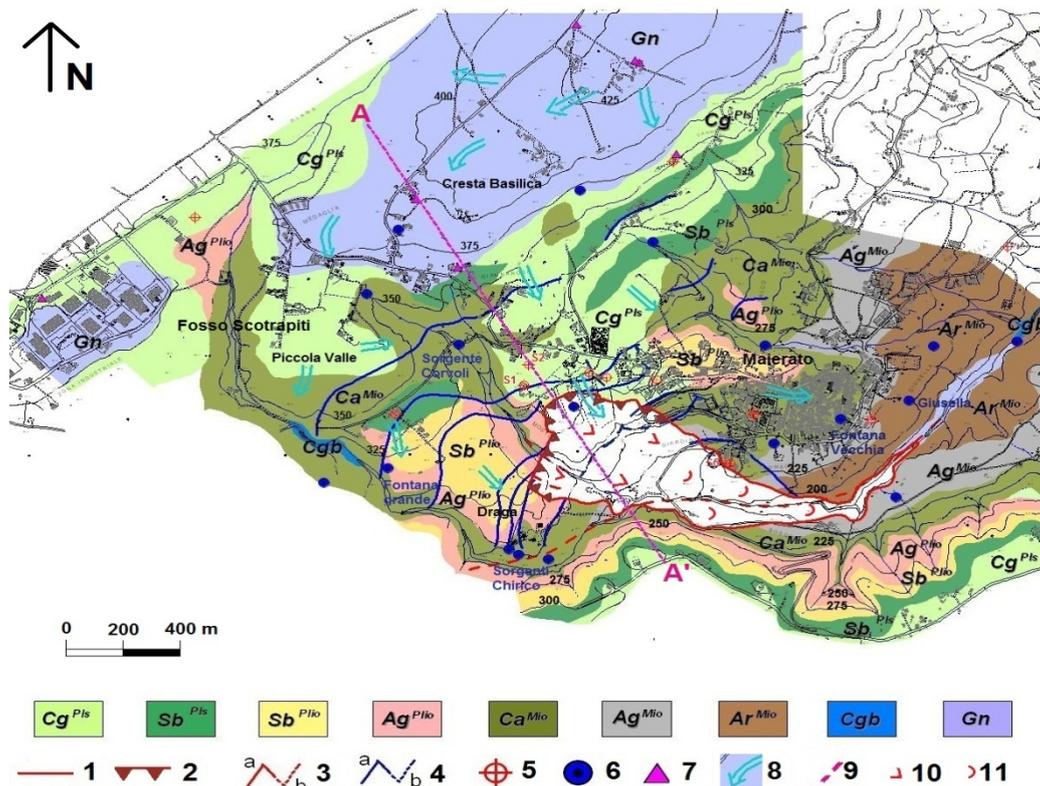
Figura 3 - Carta geologica della zona in frana. Legenda dei simboli: (CgPls) conglomerati continentali (Pleistocene), (SbPls) sabbie continentali (Pleistocene), (SbPlio) sabbie argillose con macrofossili e (AgPlio) argille (Pliocene Medio), (CaMio) calcari evaporitici (tardo Miocene), (Ag^{Mio}) argilliti (Miocene Sup.), (Ar^{Mio}) arenarie e argille sabbiose (Miocene Med-Sup.), (Cgb) conglomerati (Miocene Med-Sup.), (Gn) substrato cristallino metamorfico (Paleozoico), (1) frana limite del corpo di frana, (2) scarpata principale della frana, (3) faglie (a = rilevate, b = presunte), (4) superfici di movimento (a = rilevate, b = presunte), (5) sondaggi meccanici/piezometri, (6) sorgenti, (7) pozzi, (8) direzioni di flusso sotterraneo, (9) traccia della sezione AA', (10) scorrimento, (11) colamento.

Da un punto di vista geologico, in sostanziale accordo con quanto riportato dalla Carta Geologica della Calabria (Cassa per il Mezzogiorno, 1968), il rilevamento in sito dell'area di frana ha permesso di individuare

la seguente successione stratigrafica (Figura 3 e Figura 4) (le formazioni sono riportate in ordine cronologico dalla più recente alla più antica):

La successione normale mostra una tendenza all'assottigliamento verso Ovest e risulta localmente ribassata e raddoppiata (Figura 3). Come si può vedere dalla Carta Geologica (Figura 3), infatti, le formazioni sopra descritte risultano traslate da numerose superfici di scollamento, collegate ad antichi movimenti gravitativi e concentrate soprattutto nella zona occidentale del paese, più in particolare, lungo la dorsale compresa tra le località Piccola Valle e Draga e nella zona interessata dal movimento franoso del 15 febbraio u.s. (località Mosto e Giardino).

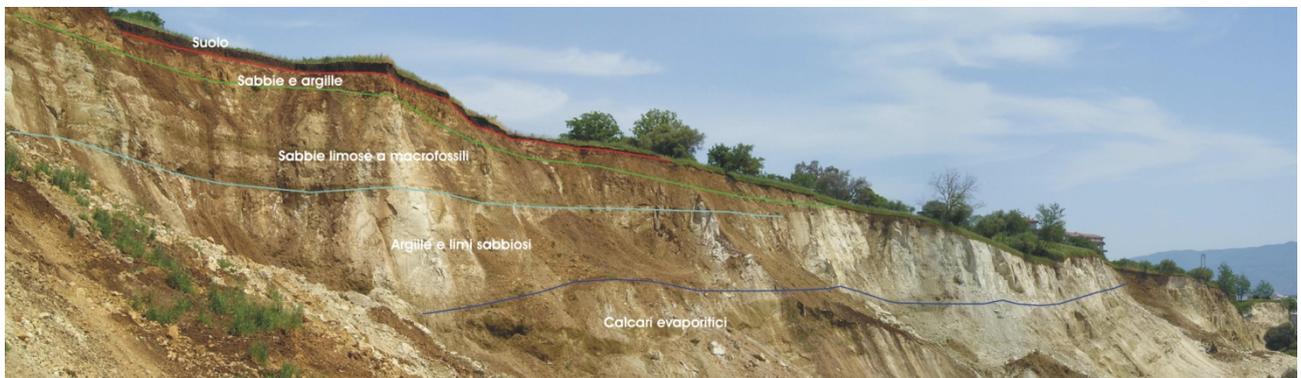
Figura 4 - Particolare della scarpata principale della frana dove è visibile la porzione più giovane della successione stratigrafica.

Le rocce della successione sedimentaria appena descritta sono caratterizzate da una stratificazione sub orizzontale, avente

inclinazione di circa 10-15° con immersione verso ESE (Figura 4). Esse sono inoltre interessate da alcune dislocazioni tettoniche

di modeste dimensioni ad andamento NO-SE (Figura 4 e Figura 6), oltre che da due famiglie di discontinuità verticali, circa ortogonali tra

Il movimento franoso ha portato alla formazione di una scarpata principale sub-verticale di circa 50 m di altezza, di forma arcuata e lunga circa 500 m (Figg. 3 e 4), pressoché in continuità verso SO con la scarpata già presente in Località Draga (Fig. 9).

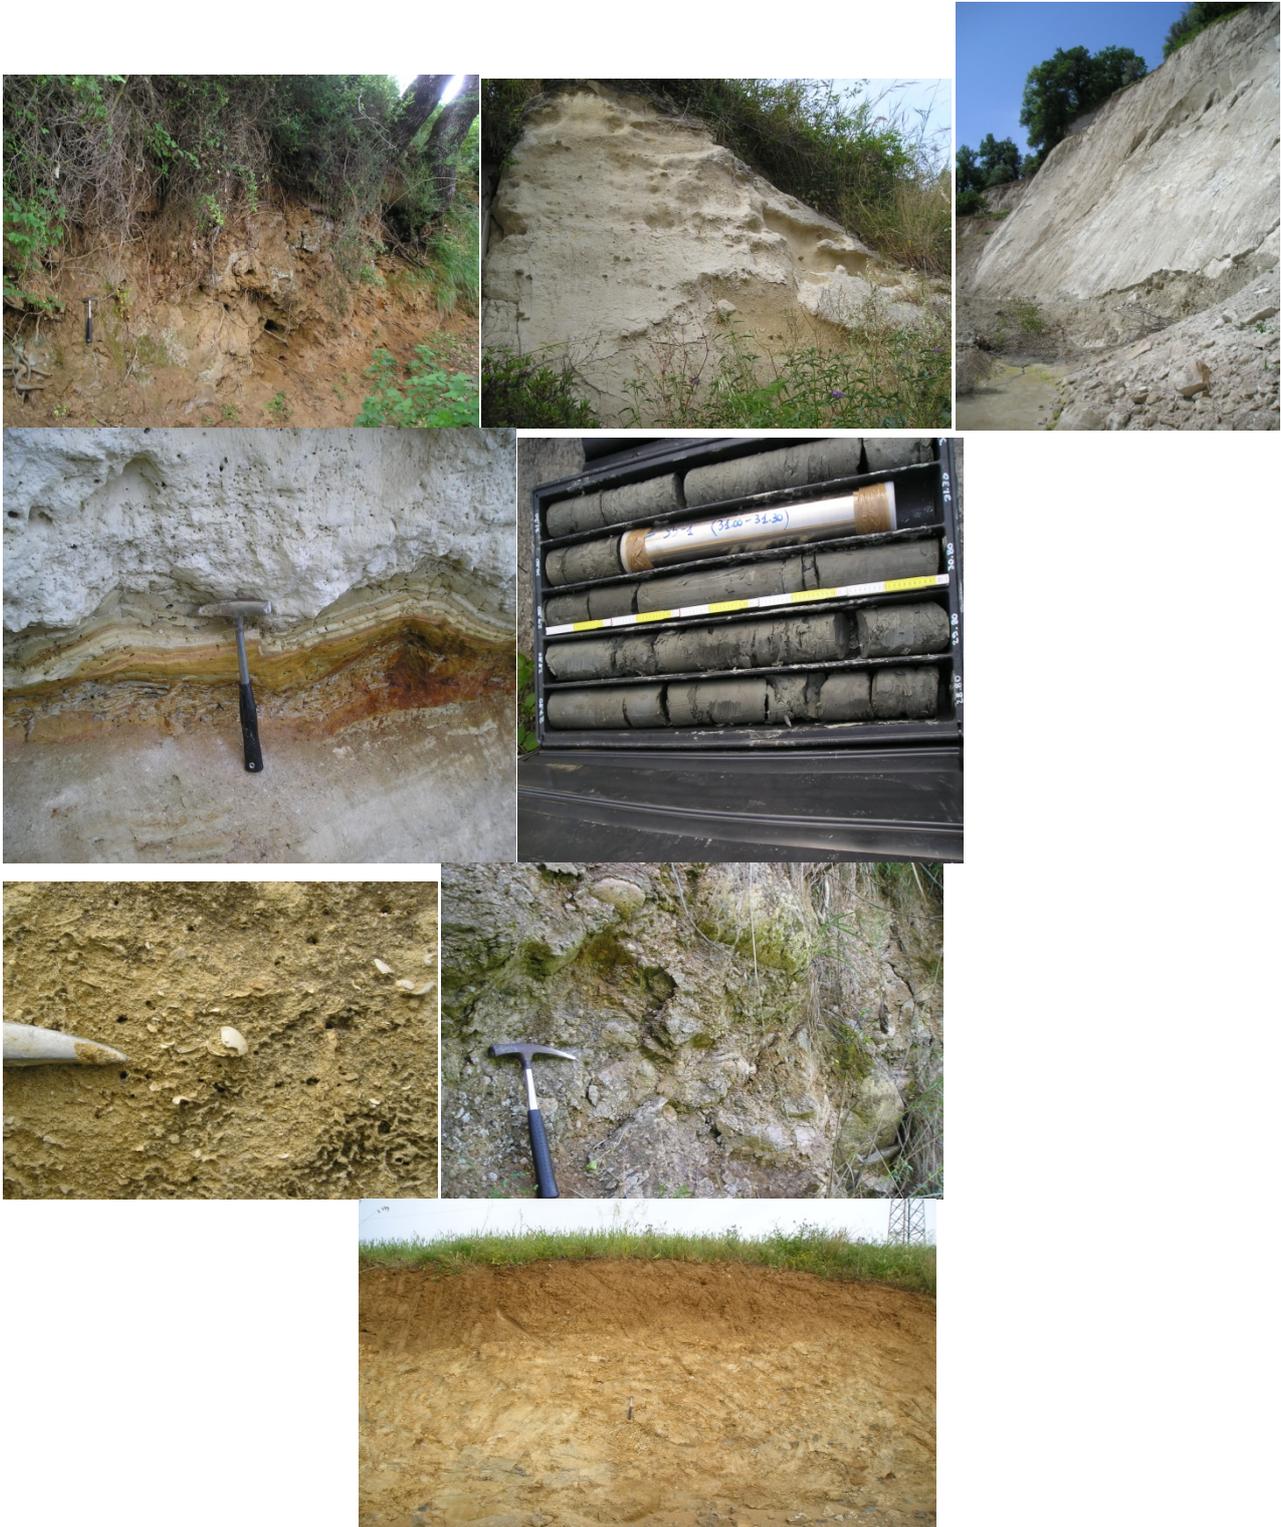
Figura 5 - Immagini rappresentative delle diverse formazioni: (a) conglomerati di origine continentale con ciottoli di origine gneissica e scistosa in abbondante matrice sabbioso-argillosa di colore oca-bruno (Loc. Giannarosa); (b) sabbie grigio-giallastre nella parte sommitale della formazione Pliocenica, con presenza di strutture di

risedimentazione e macrofossili (Loc. Maierato); (c) affioramento di argille plioceniche passanti verso l'alto a sabbie argillose lungo un fronte laterale della frana con distacco di blocchi a comportamento rigido (Loc. Olivetta); (d) affioramento di calcare evaporitico miocenico sulla scarpata della frana, con evidenti intercalazioni argillose; (e) argilliti mioceniche prelevate durante un carotaggio; (f) affioramento di arenarie mioceniche cementate, con presenza di fossili (bivalvi, pettinidi, gasteropodi,...), in Loc. Giusella; (g) conglomerato basale con grossi blocchi di origine gneissica imballati in matrice sabbiosa-ghiaiosa, nell'alveo Fosso Scotrapiti (Loc. Olivetta); (h) basamento cristallino molto alterato in sabbie (arenitizzato), con orizzonte pedogenizzato superficiale dello spessore di circa 2 m (Loc. Cresta Basilica).

depositi recenti di origine continentale (Pleistocene), aventi spessore variabile tra 0 e 10 m; sono costituiti prevalentemente da conglomerati in matrice sabbioso-limosa (nella porzione superiore) e sabbie limoso-

argillose (nella porzione inferiore) dalla colorazione tipicamente rossastra (Figura 5a); tali depositi sono permeabili, moderatamente costipati e presentano una resistenza all'erosione da bassa a moderata;

sabbie e sabbie argillose (Pliocene medio), di colore grigio chiaro fino a bruno chiaro, moderatamente addensate, ricche in fossili (in particolare pectinidi e gasteropodi, Figura 5b); sono caratterizzate da uno spessore compreso tra 5 e 25 m; talora all'interno delle sabbie sono presenti strutture di risedimentazione a laminazioni incrociate e hummocky, che testimoniano un cambiamento dell'ambiente deposizionale pur conservandosi le condizioni marine poco profonde;

calcare evaporitico bianco-giallastro (tardo Miocene) con intercalazioni argillose e marnoso-argillose oltre che noduli e lenti di anidrite (Figura 5d); tale calcare, che ha una potenza decametrica (variabile da circa 25 a circa 45 m), si presenta da stratificato a mal stratificato, generalmente in bancate; spesso, ove i processi erosivi non sono stati aggressivi e in funzione del maggior grado di cementazione, assume consistenza quasi lapidea; di contro, dove il processo erosivo ha avuto maggiore possibilità di azione, il calcare si presenta a volte disgregato, assimilabile ad una sabbia molto fine o ad un'argilla; a Nord dell'abitato di Maierato (loc. Giannarosa e Falco) tale unità poggia, in discordanza angolare, direttamente sul basamento metamorfico;

argilliti e marne argillose (Miocene superiore) di colore grigio scuro-verde (Figura 5e); tali argille si presentano ben consolidate, talora con notevole coesione, e contengono sottili intercalazioni sabbioso-limose; il contatto con le sottostanti arenarie e argille sabbiose è transizionale (molto evidente in termini cromatici); lo spessore è compreso tra 10 e 20 m, con tendenza a diminuire verso Ovest, dove affiora solo in Loc. Draga; affiora invece con notevole continuità in località Giardino, ad Est dell'abitato di Maierato e lungo il Fosso Scotrapiti. Considerando la loro caratteristiche granulometriche e coesive, questa Formazione costituisce un orizzonte poco permeabile, al cui contatto sono stati rilevati numerosi fenomeni risorgivi (es. Fontana Vecchia);

una certa consistenza, è fortemente erodibile (Figura 5f);

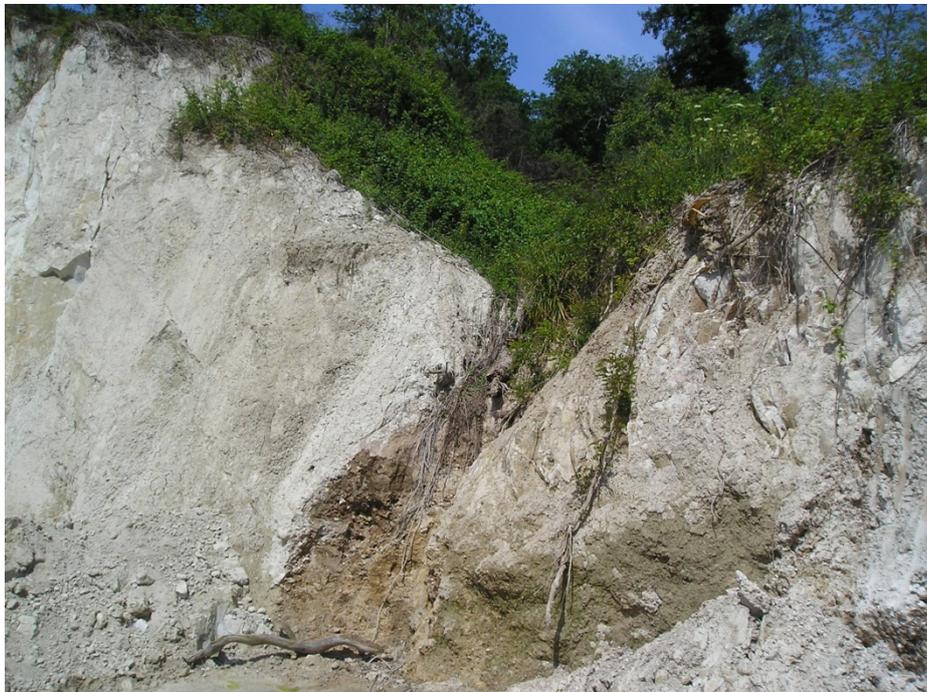
Figura 6 - Faglia lungo il fosso Corvoli.

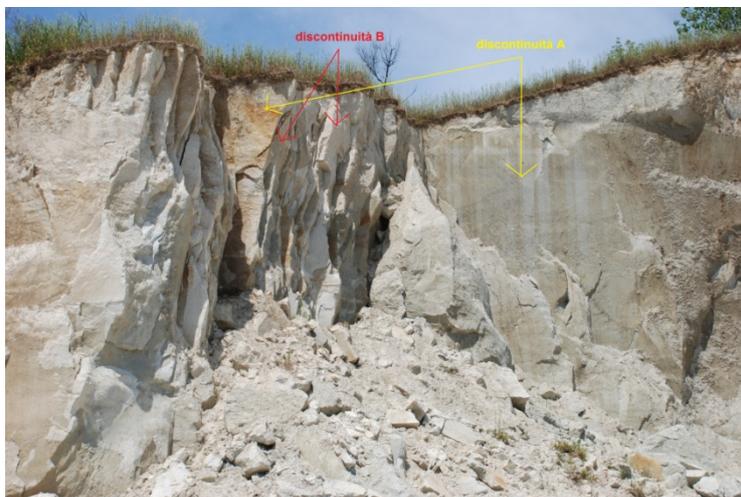
Figura 7 - Particolare della parete rocciosa della nicchia si distacco. Sono evidenti le discontinuità che suddividono l'ammasso, svincolandolo sia a monte (discontinuità A) che lateralmente (discontinuità B).

loro, aventi direzione rispettivamente 35°-215° e 150°-330°, particolarmente evidenti sul fronte di frana (Figura 7).

blocchi di roccia sia lungo la direzione del versante (parallelamente alla nicchia di distacco) sia ortogonalmente ad esso (Figura 7).

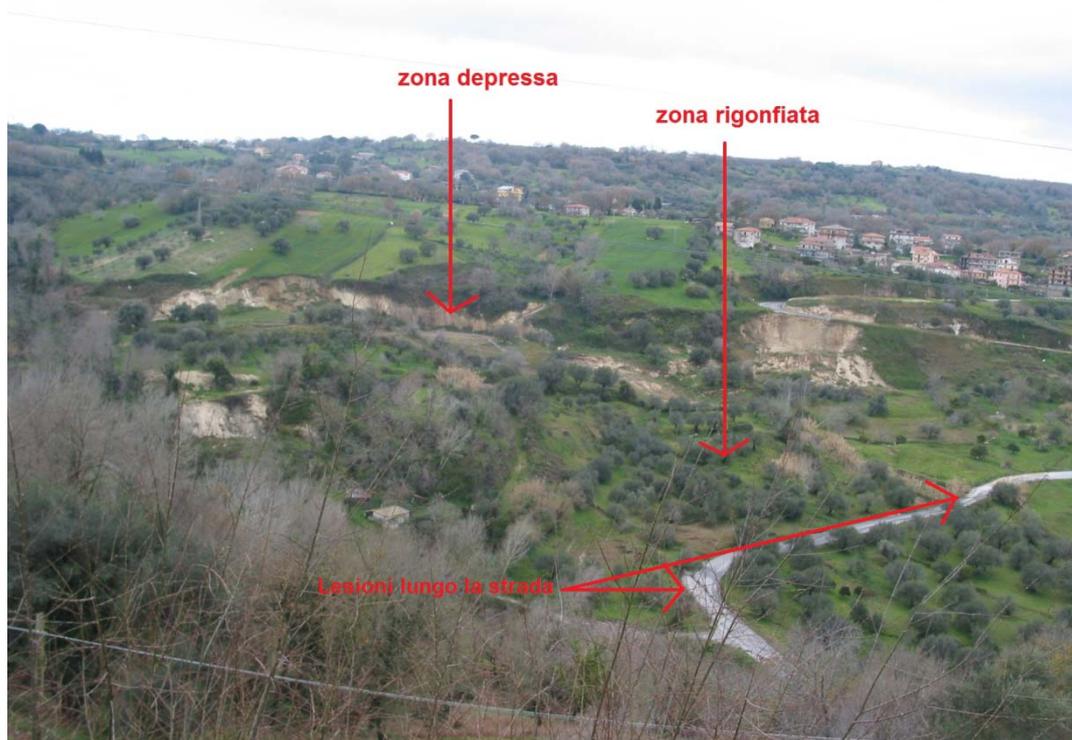
Figura 8 - Evidenze deformative lungo il versante successivamente collassato. Si osserva la presenza di una zona depressa a monte e una rigonfiata a valle (in corrispondenza della strada, per altro lesionata).

L'evento franoso principale si è verificato in data 15 febbraio 2010, alle ore 16.30 circa. Il collasso è stato preceduto da una lunga fase deformativa (Figura 8), che ha interessato il piede del versante fino a rendere inagibile la strada che da Maierato conduceva a Filogaso.

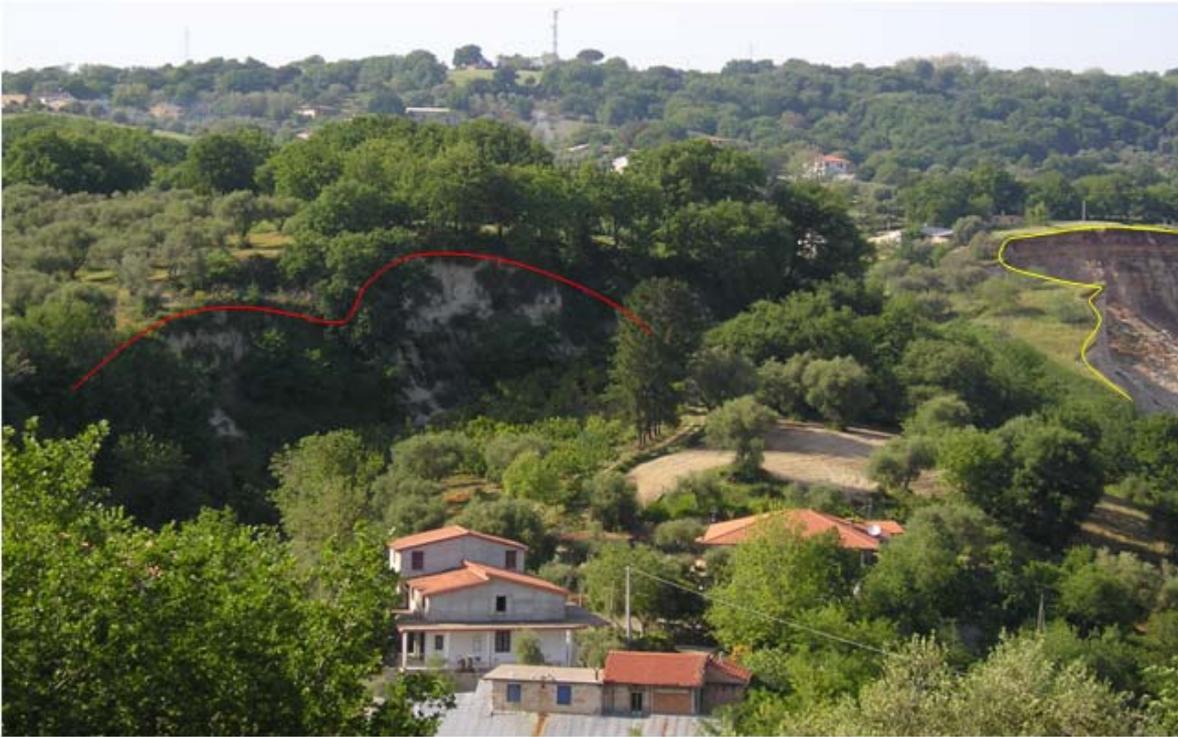
Figura 9 - Evidenze di movimenti gravitativi in località Draga. Si osservi l'allineamento dell'antica scarpata (in rosso) con quella della recente attivazione del 15 febbraio u.s. (in giallo) visibile sulla destra della foto.

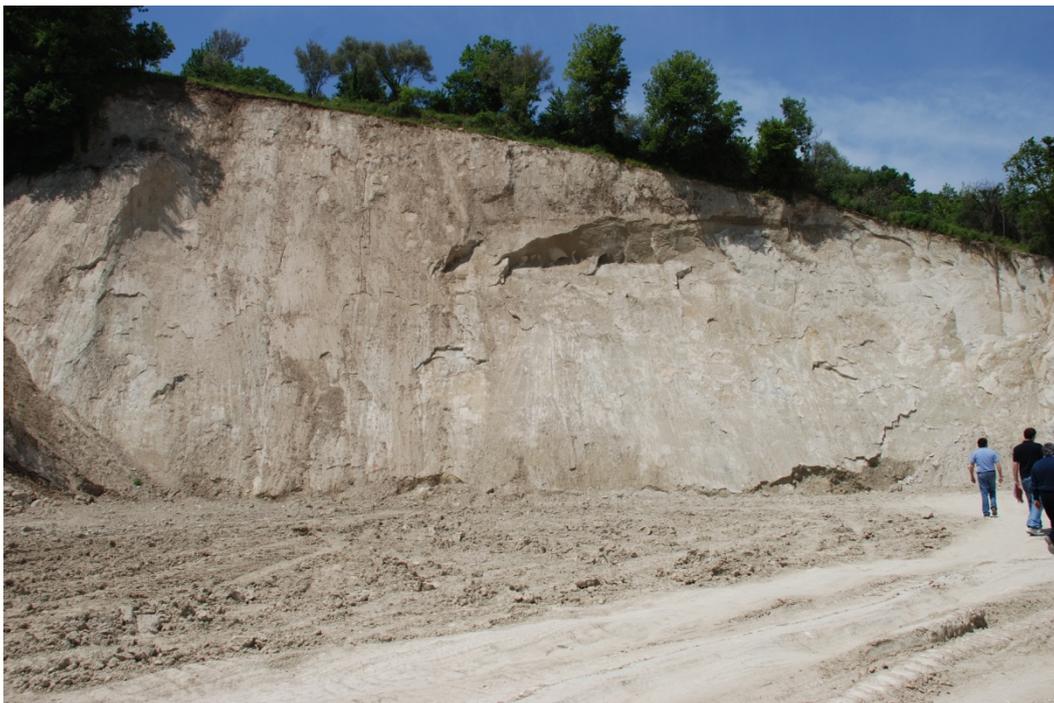
Figura 10 - Parete rocciosa delimitante il fianco sinistro della frana.

In particolare, il fianco sinistro della frana coincide con una dislocazione tettonica sub-verticale (Figura 3 e Figura 10), mentre lungo tutta la scarpata di frana si osservano diversi sistemi di discontinuità, in grado di svincolare

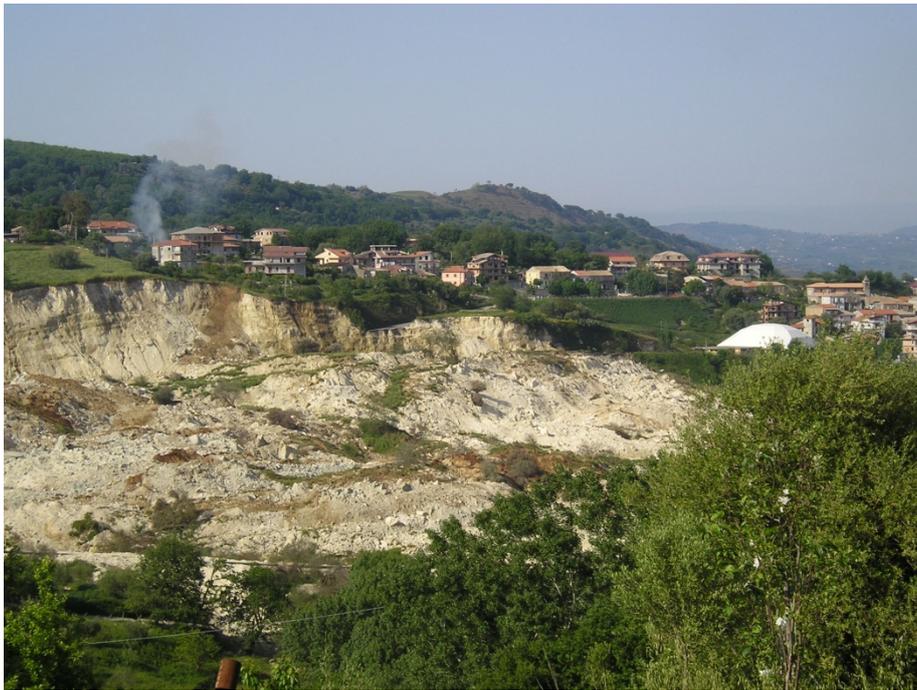
Figura 11 - Immagine del corpo di frana in cui si evidenziano, nella zona di distacco, la presenza di una scarpata principale sub verticale, mentre nella zona di accumulo sono evidenti sollevamenti e contropendenze.

Il movimento franoso, di tipo composito oltre che complesso (CRUDEN & VARNES, 1996), si è innescato come scivolamento roto-traslazionale (la componente rotazionale del movimento è testimoniata da alcune morfologie tipiche ancora evidenti nell'accumulo di frana, Figura 11), è poi evoluto in colata, coprendo una distanza di

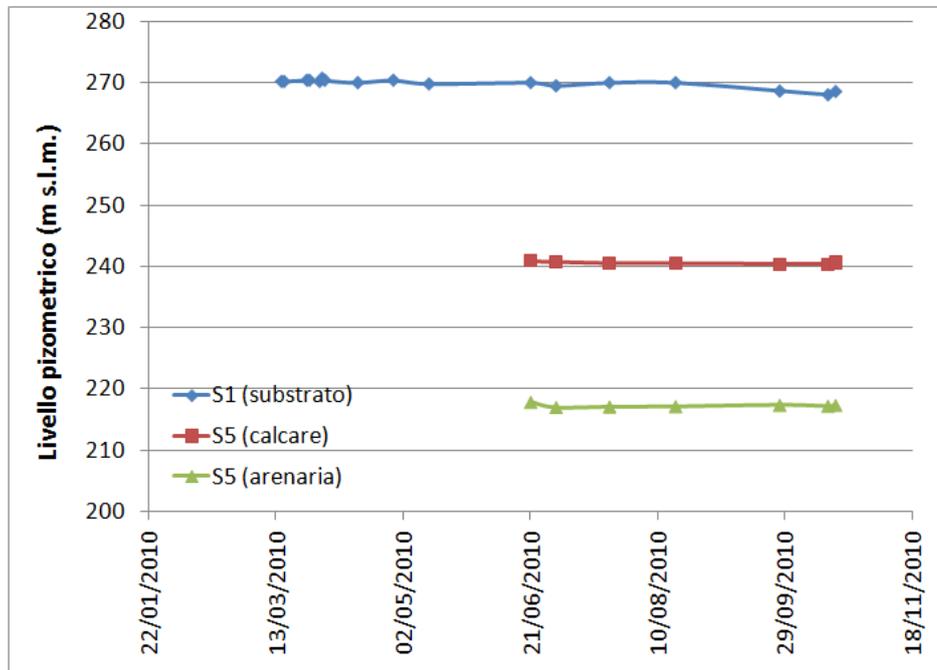
Figura 12 - Livelli piezometrici rilevati nei mesi successivi all'evento, in tre piezometri a diversa profondità.

perforazione); (4) individuare gli orizzonti acquiferi e misurare i corrispondenti livelli piezometrici (Figura 12);

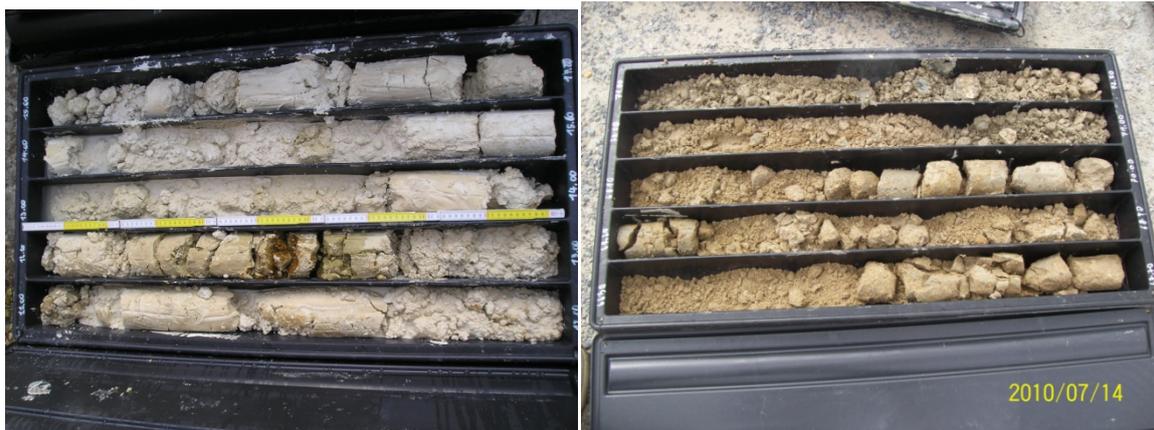
Figura 13 - Esempi di carote relative a: (a) calcari evaporitici, (b) arenarie mioceniche.

(5) valutare il grado di alterazione e fratturazione dei diversi litotipi (Figura 13).

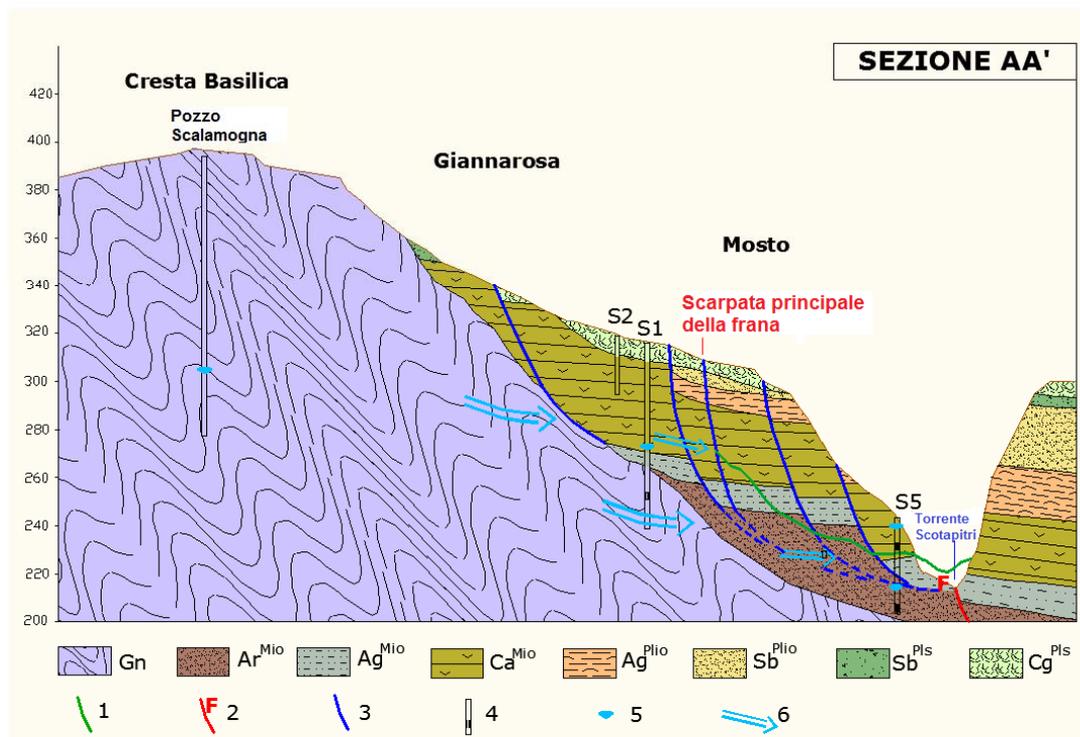
Figura 14 - Sezione geologica lungo la direzione di movimento della frana (fattore di esagerazione verticale pari a 5). Legenda dei simboli: (Cg^{Pls}) conglomerati continentali (Pleistocene), (Sb^{Pls}) sabbie continentali (Pleistocene), (Sb^{Plio}) sabbie argillose con macrofossili e (Ag^{Plio}) argille (Pliocene Medio), (Ca^{Mio}) calcari evaporitici (tardo Miocene), (Ag^{Mio}) argilliti (Miocene Sup.), (Ar^{Mio}) arenarie e argille sabbiose (Miocene Med-Sup.), (Cgb) conglomerati (Miocene Med-Sup.), (Gn) substrato cristallino metamorfico (Paleozoico), (1) superficie topografica attuale, (2) faglie, (3) superfici di movimento, (4) piezometri e relativi filtri, (5) livello piezometrico, (6) direzioni di flusso sotterraneo.

La rottura si è probabilmente sviluppata all'interno delle arenarie mioceniche (caratterizzate nella zona in frana da una scarsissima cementazione), ad una profondità di circa 60-70 m (Figura 14).

L'analisi numerica è stata condotta lungo la sezione AA' (Figura 14), considerando le caratteristiche geotecniche ottenute dalle prove di laboratorio. Ai fini dell'analisi numerica, il dominio è stato discretizzato tramite una griglia a elementi di forma quadratica aventi dimensioni minime pari a 1 m di lato nelle zone di maggiore interesse e massime di 10 m nel substrato roccioso ai margini del dominio di modellazione (Figura 15).

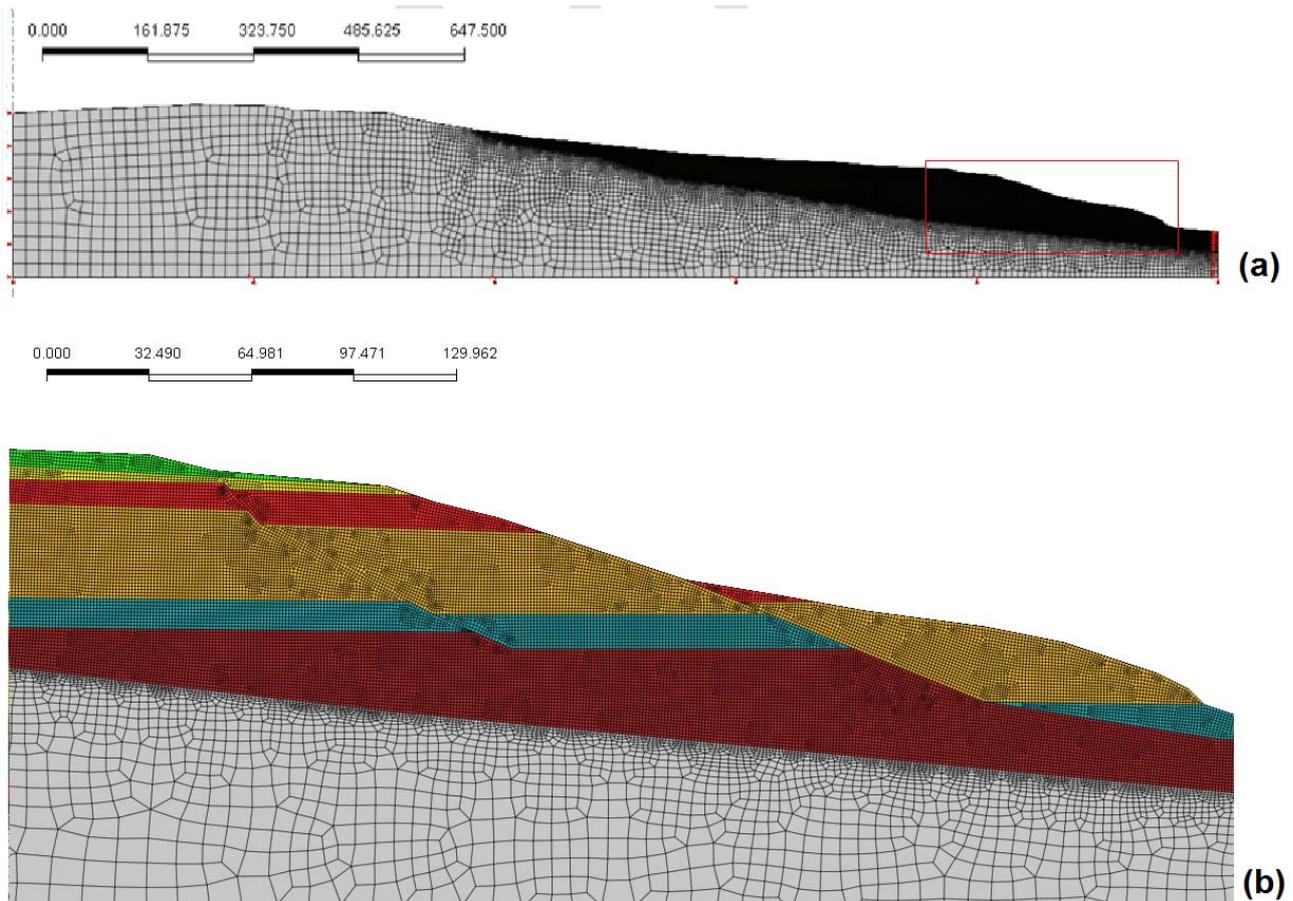
Figura 15 - (a) Dominio di modellazione e relativa griglia di discretizzazione; il rettangolo rosso indica la zona successivamente mostrata ingrandita. (b) zoom del dominio nella zona di maggiore interesse; legenda dei colori: grigio = Gn, marrone = Ar

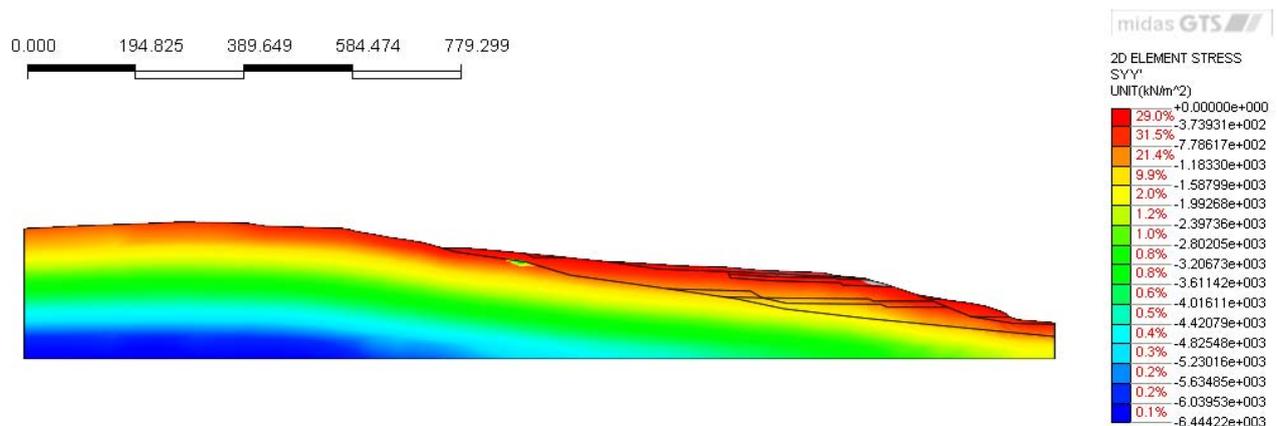
Figura 16 - Distribuzione dello stato di sforzo iniziale.

Per quanto riguarda le condizioni iniziali e al contorno, si sono considerati: (1) spostamenti orizzontali nulli lungo i limiti verticali del dominio, (2) spostamenti sia

orizzontali che verticali nulli alla base del dominio, (3) stato di sforzo iniziale litostatico (Figura 16).

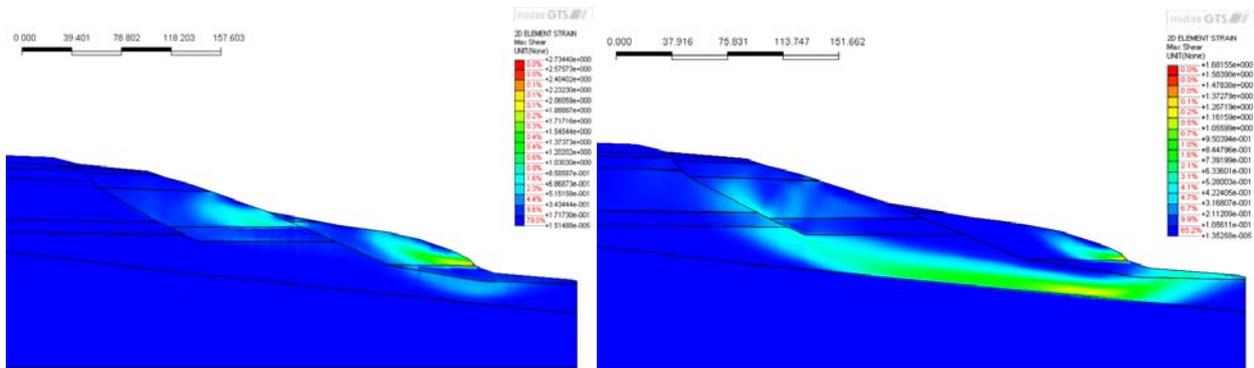
Figura 17 - Distribuzione degli incrementi nello sforzo di taglio, indicativi delle zone soggette a plasticizzazione e quindi rottura per taglio (a) con i parametri di resistenza al taglio e (b) considerando un angolo d'attrito delle arenarie e dei calcari molto ridotto

I risultati ottenuti dalla modellazione hanno permesso di osservare che in condizioni asciutte la stabilità del pendio è garantita, con un fattore di sicurezza superiore addirittura a 3 e una rottura molto localizzata all'interno dei calcari evaporitici (Figura 17a).

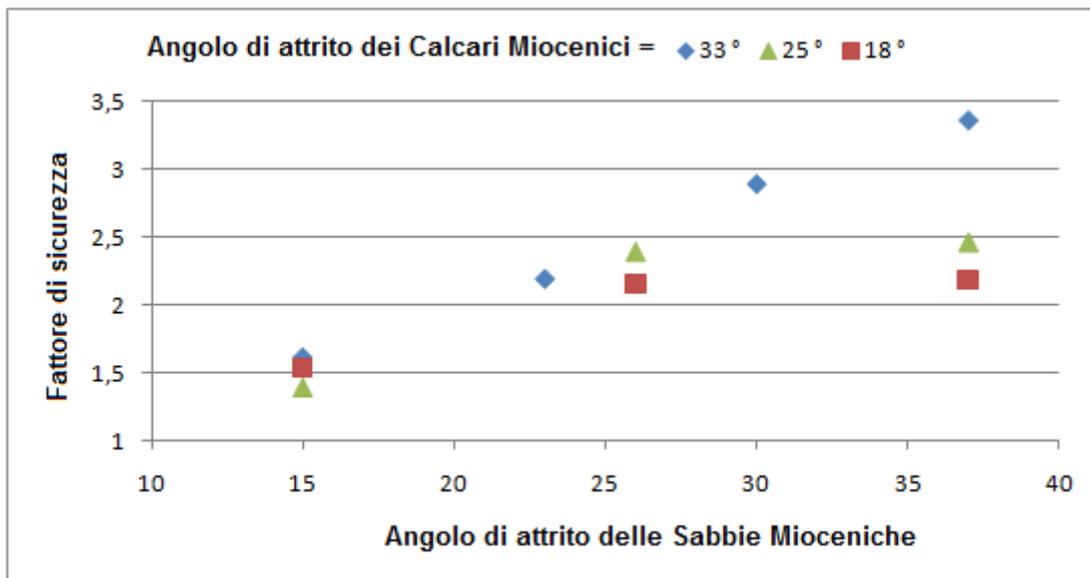
Figura 18 - Risultati dell'analisi di sensitività condotta sui valori di angolo d'attrito delle arenarie e dei calcari.

L'analisi di sensitività effettuata sui valori di angolo d'attrito ha evidenziato che la stabilità

è maggiormente influenzata dall'angolo di attrito delle arenarie mioceniche piuttosto che da quello dei calcari evaporitici (Figura 18).
