IMPORTANZA DELLA CORRETTA GESTIONE DELLA VEGETAZIONE IN ALVEO PER IL CONTROLLO DEL DISSESTO IDROGEOLOGICO IN LOMBARDIA

Di Vincenzo Francani

Presentazione

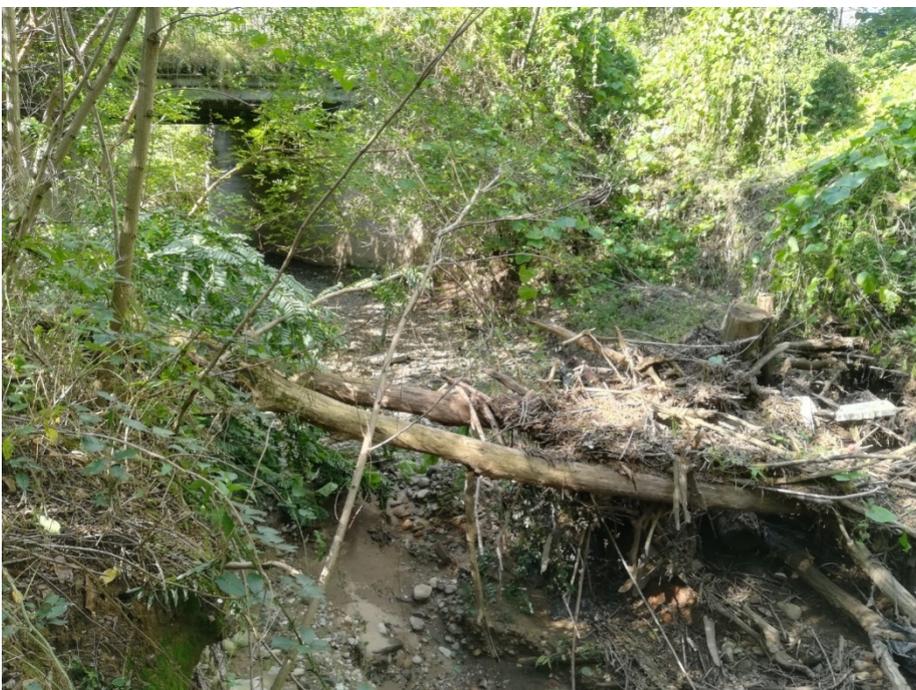
Figura 1: vegetazione d'alto fusto occlude la sezione di flusso di un ponte.

Appare quindi evidente che questo fattore ostacola grandemente il flusso ed espone le sponde a maggiore erosione. Dove le sponde sono molto inclinate, il peso dei fusti lungo le ripe agisce a sfavore della stabilità a cui contribuisce anche l'effetto leva prodotto dal vento. Tale condizione è spesso determinante per le esondazioni, dove si verifica l'ostruzione di ponti e tombature da parte della vegetazione.

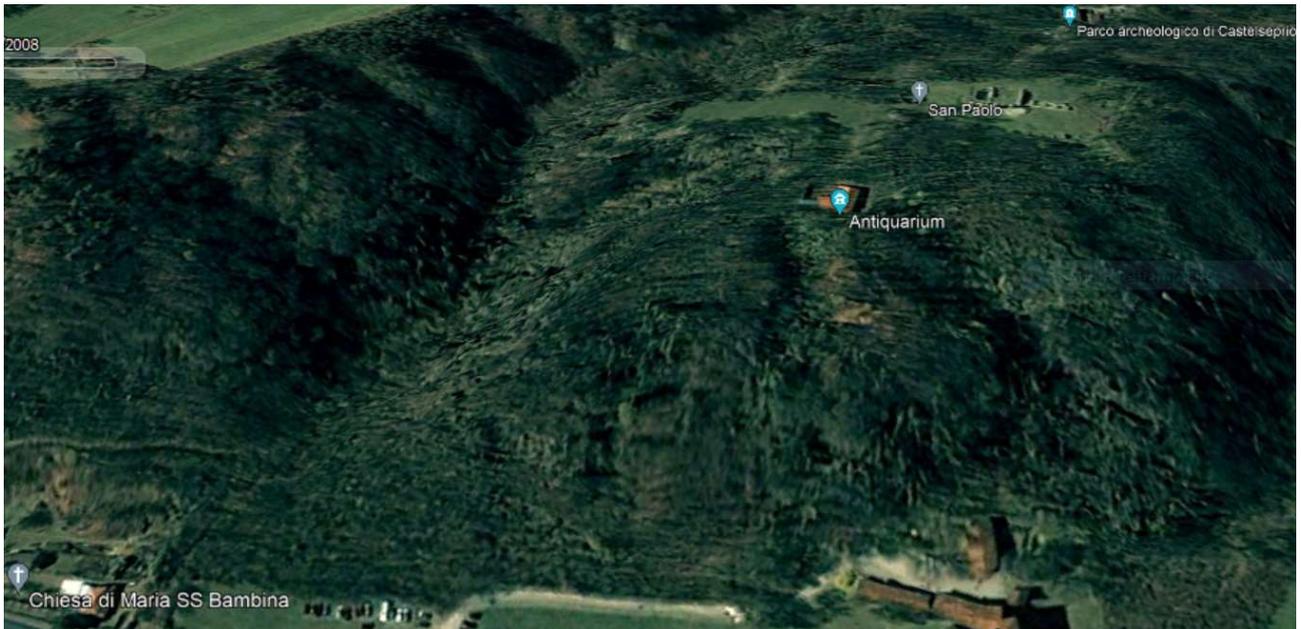
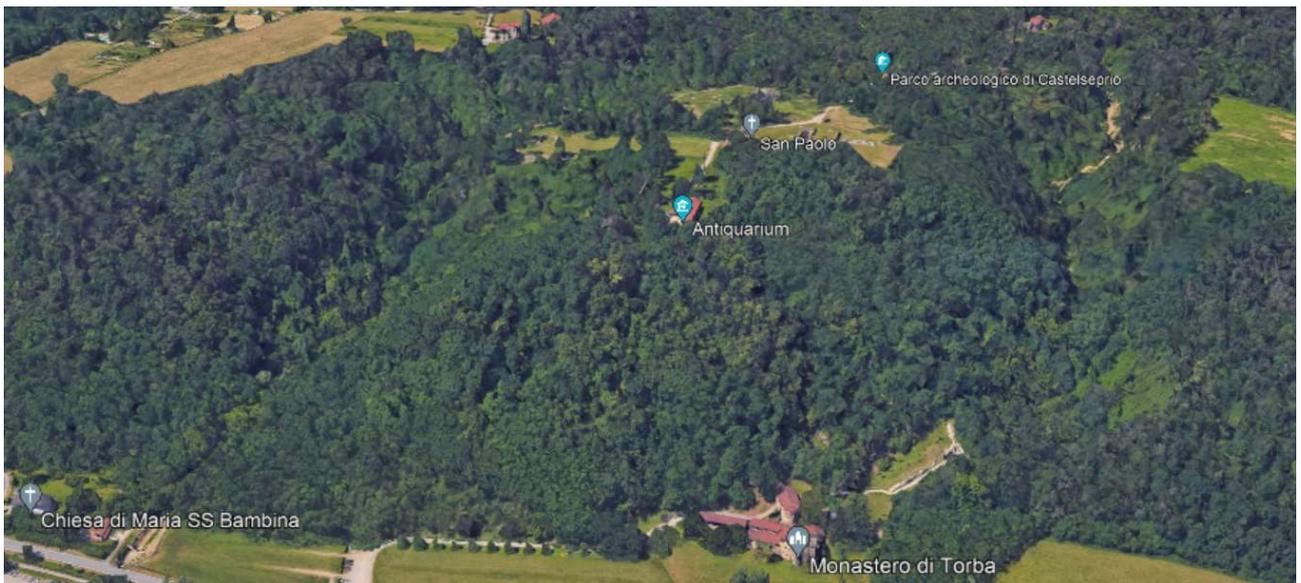
Figura2: Confronto fra lo stato della vegetazione nel 2008 e oggi , che permette di osservare la rapida crescita degli alberi di alto fusto lungo i solchi vallivi.

attuare. Si noti che la rapidità della crescita della vegetazione, come nel caso dianzi citato di Castelseprio fra il 2008 e oggi, risulta ben visibile.

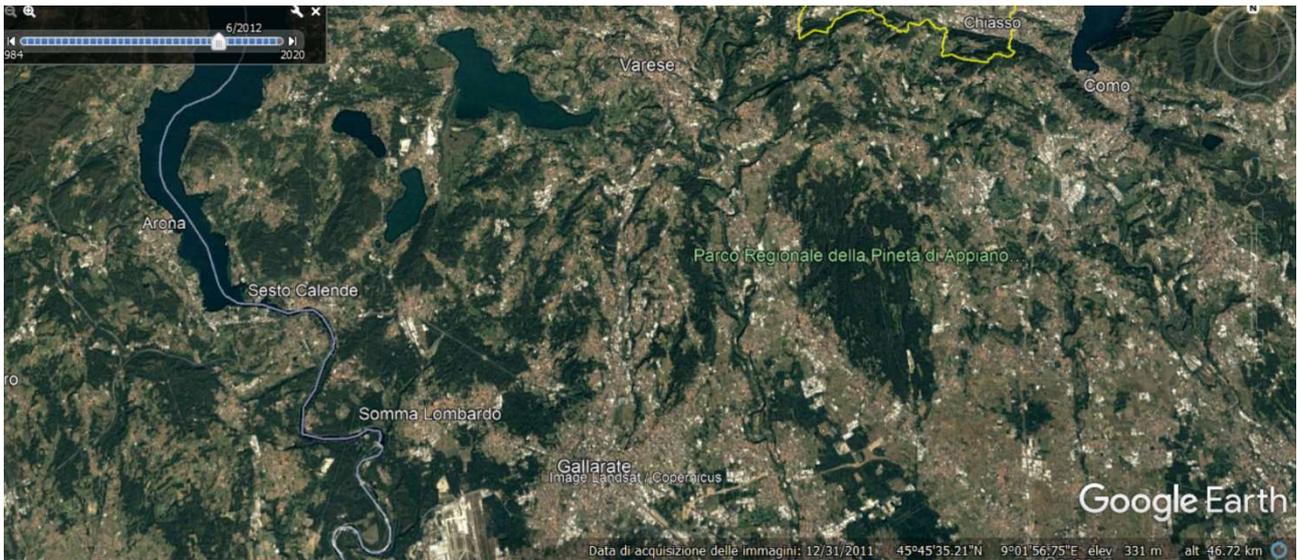
Figura 3 Le fotografie aeree rendono evidente che l'estensione delle aree boschive collinari e pedecollinari è tale da richiedere un intervento efficace.

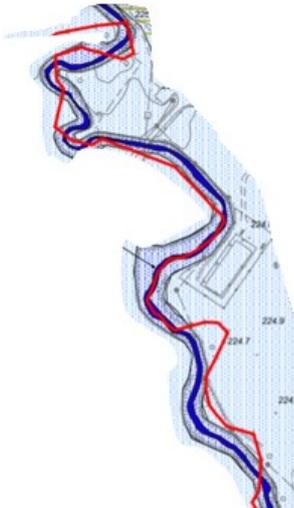
Figura 4: Il confronto fra la posizione dell'alveo del t.Bozzente nel 1950 (in rosso) e quella attuale (in blu) mostra gli effetti della deformazione delle rive nel tratto a monte, dove la pendenza dell'alveo è ridotta da fattori antropici. La lunghezza del tratto considerato dalla figura è in totale di circa 500 m.

In queste circostanze l'inclinazione degli alvei si porta con il tempo o per interventi artificiali a valori molto modesti la forma dell'alveo può non risultare più compatibile con la sua inclinazione . Come indica la letteratura (es. Leopold e al., 1968) questa riduzione fa sì che un alveo tenda a trasformarsi con il tempo con un ampliamento delle sinuosità che si traduce in fenomeni erosivi e frane di sponda non trascurabili. Ad esempio il torrente Bozzente presso Rescaldina, che in un breve tratto si trova in un'area sottoposta in passato a interventi che ne hanno ridotto la pendenza, ha subito un netto cambiamento della configurazione dell'alveo.

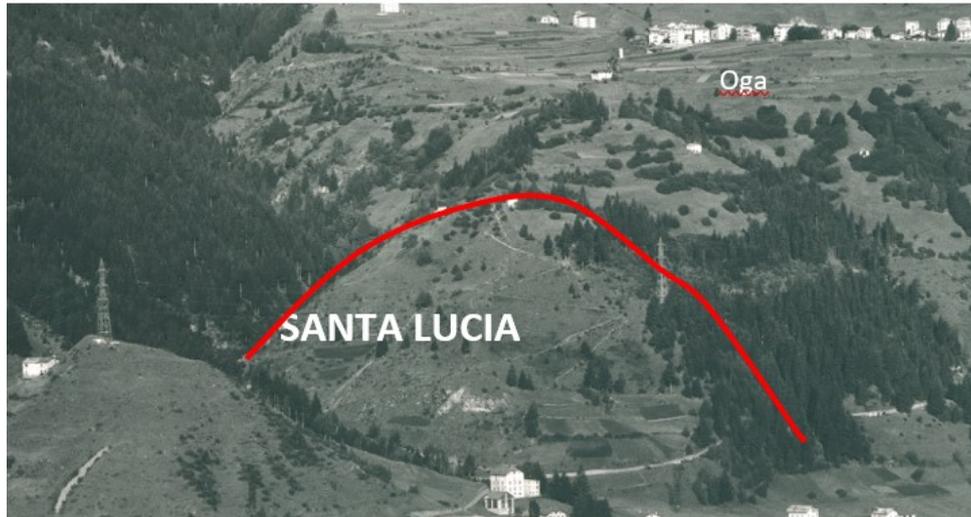
Figura 5: il versante negli anni '60, in gran parte non boscato. I dissesti principali si riscontrano nella parte boscata che sovrasta la strada e in quella della valle Cadolena, che insiste in parte sulla superficie di movimento principale della frana in atto. Il corso d'acqua che la percorre che affluisce nel F.Adda a Santa Lucia

L'area si estende per circa 15 ha lungo il versante tra Oga e Santa Lucia Negli anni '60 il versante franoso era quasi totalmente spoglio.

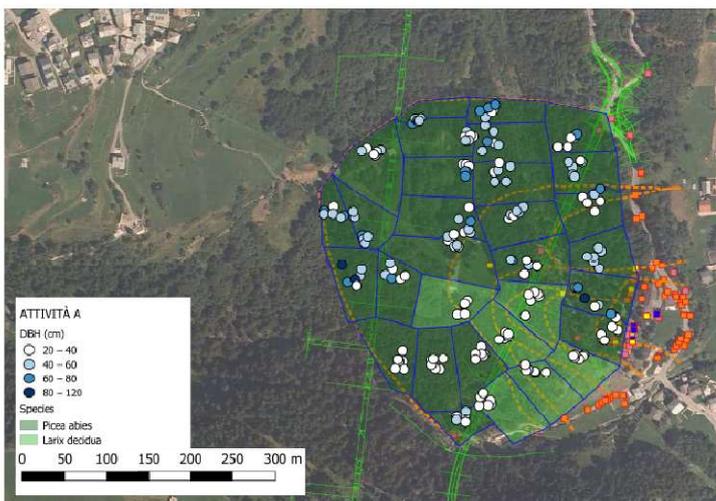
Figura 6: specie presenti sul versante e diametri degli alberi esaminati

Le indagini sulle piante vive hanno permesso di individuare la presenza di abeti (verde scuro nell'immagine seguente) e larici (verde chiaro) nell'area di frana. I diametri degli alberi oggetto dello studio dendrometrico sono rappresentati in mappa, tratta da Gattinoni, Leonelli e al. (2019), e sono indicativi dell'età delle piante nel contesto di questo versante (si nota come gli alberi nella porzione settentrionale del versante risultino mediamente più vetusti).

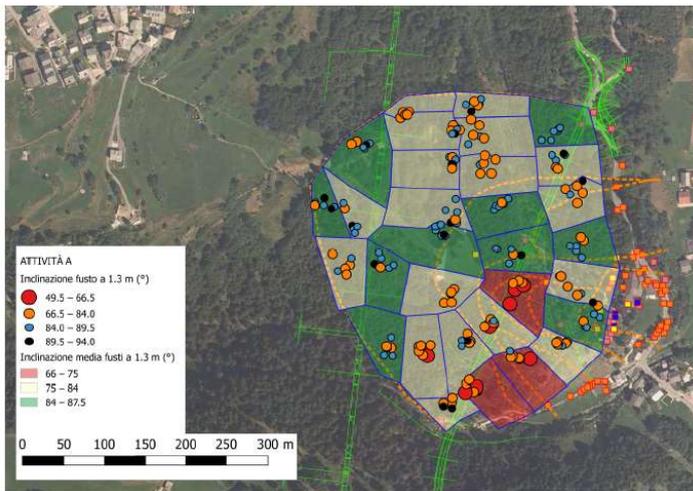
Figura 7: distribuzione areale dell' inclinazione dei fusti

Durante i sopralluoghi (Attività A) si sono altresì individuate piante morte e inclinazioni dei fusti rilevanti, anche in direzioni inattese, legate a fenomeni gravitativi passati e presenti. Le maggiori inclinazioni si rilevano verso la val Cadolena.

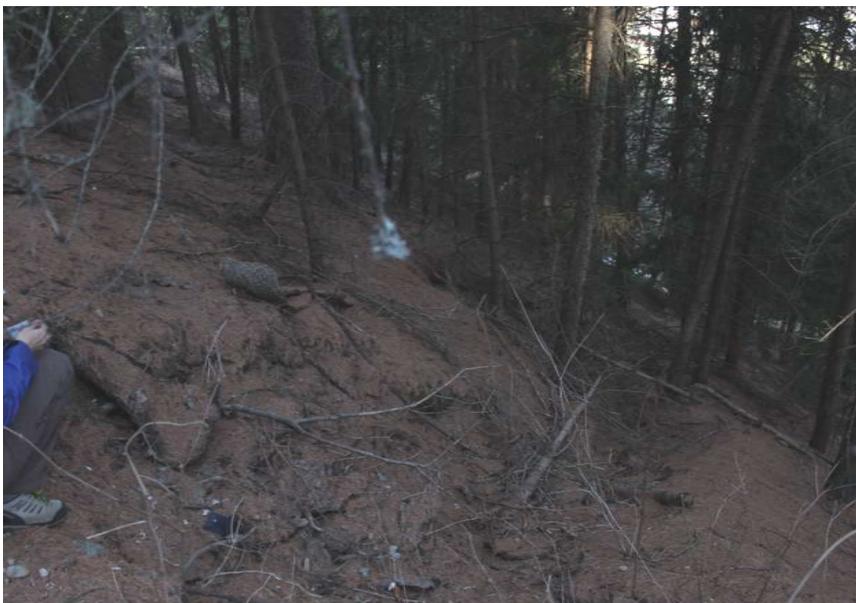
Figura 8: trincea, dovuta a deformazioni del suolo, che determina lo sradicamento e l'inclinazione dei fusti

L'area presenta segnali evidenti di dissesto, sia sulle strutture antropiche, sia sul terreno; si vedano a tal riguardo trincee provocate dallo scivolamento dei depositi superficiali verso valle, nella zona boscata.
