**Il dissesto idrogeologico della Val Tartano**

La valle del Torrente Tartano è notoriamente interessata da aree soggette a dissesti di diversa origine, alcune delle quali danno un rilevante contributo al trasporto di ghiaie e sabbie verso la conoide. Verranno di seguito presentate una documentazione su questi fenomeni e una rilevazione delle situazioni di maggiore interesse per la sistemazione definitiva dell'area.

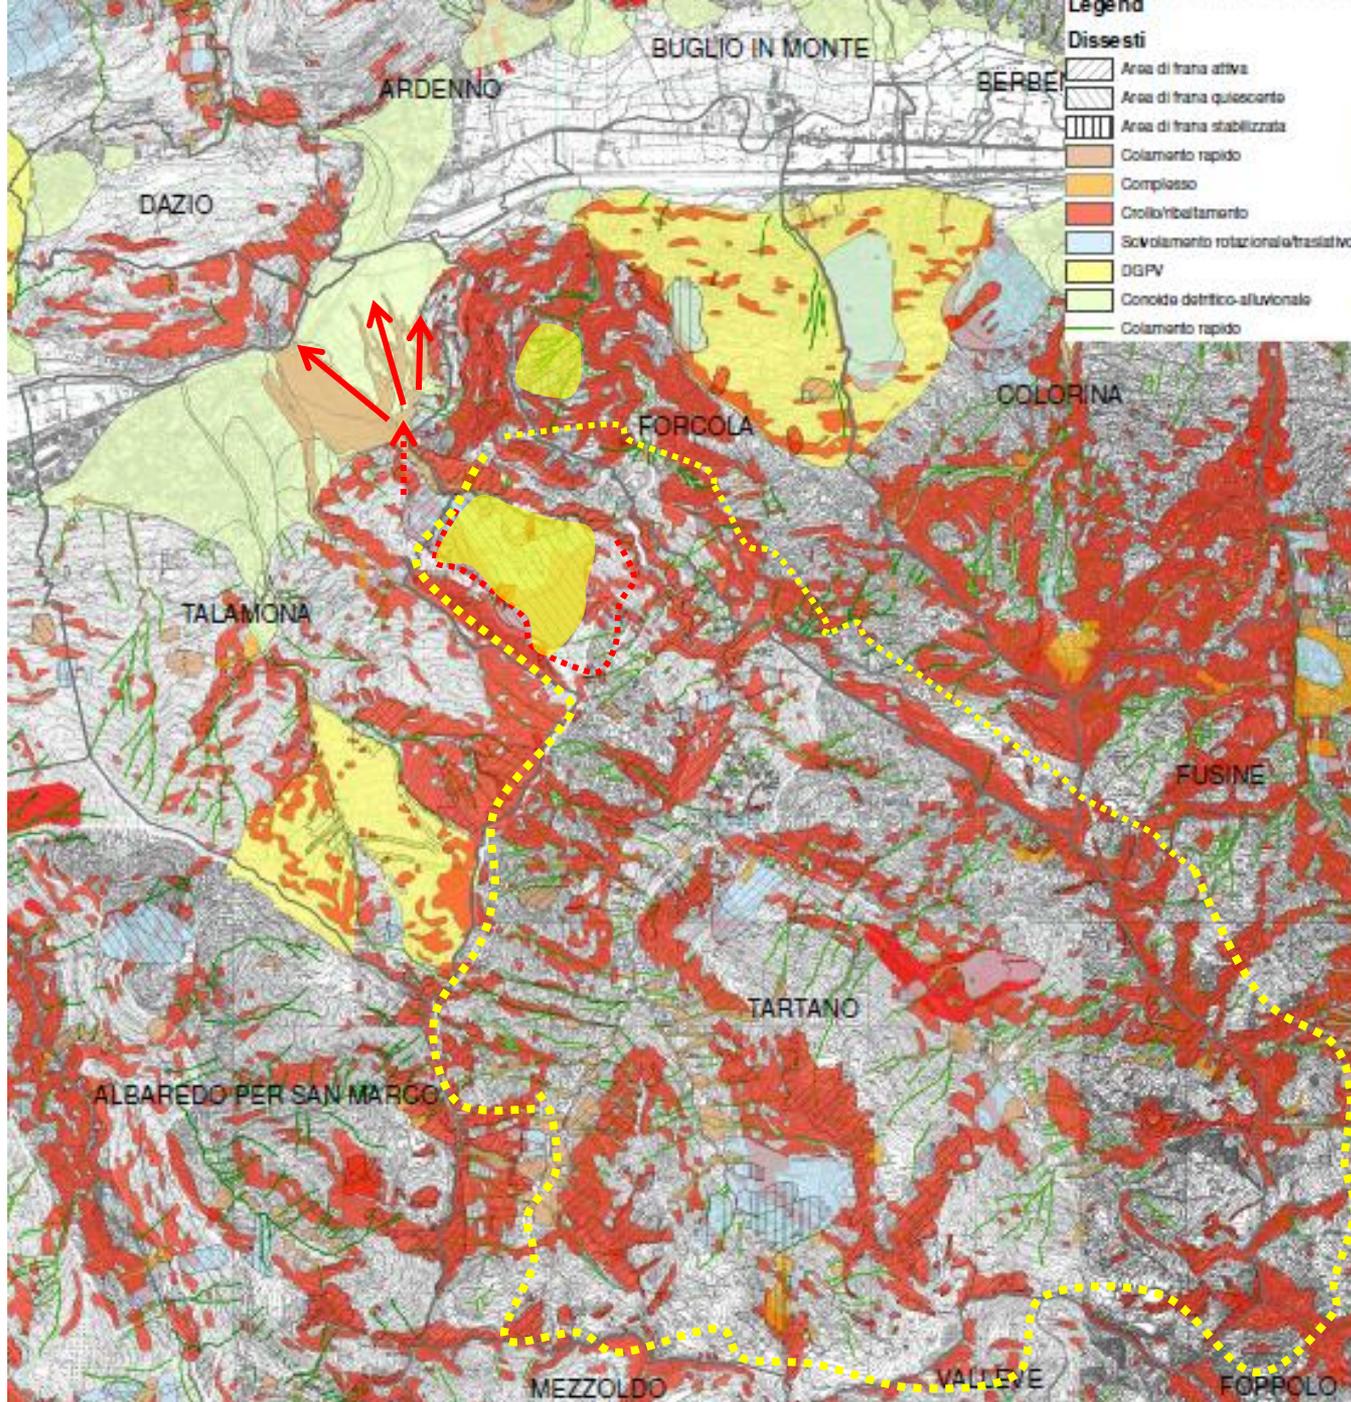
## CARTOGRAFIA DELLE FRANE

In rosso le aree di roccia fratturata

Le frecce indicano gli alvei percorsi dall'esondazione sulla conoide nel 1987

In rosa sono indicate le grandi frane

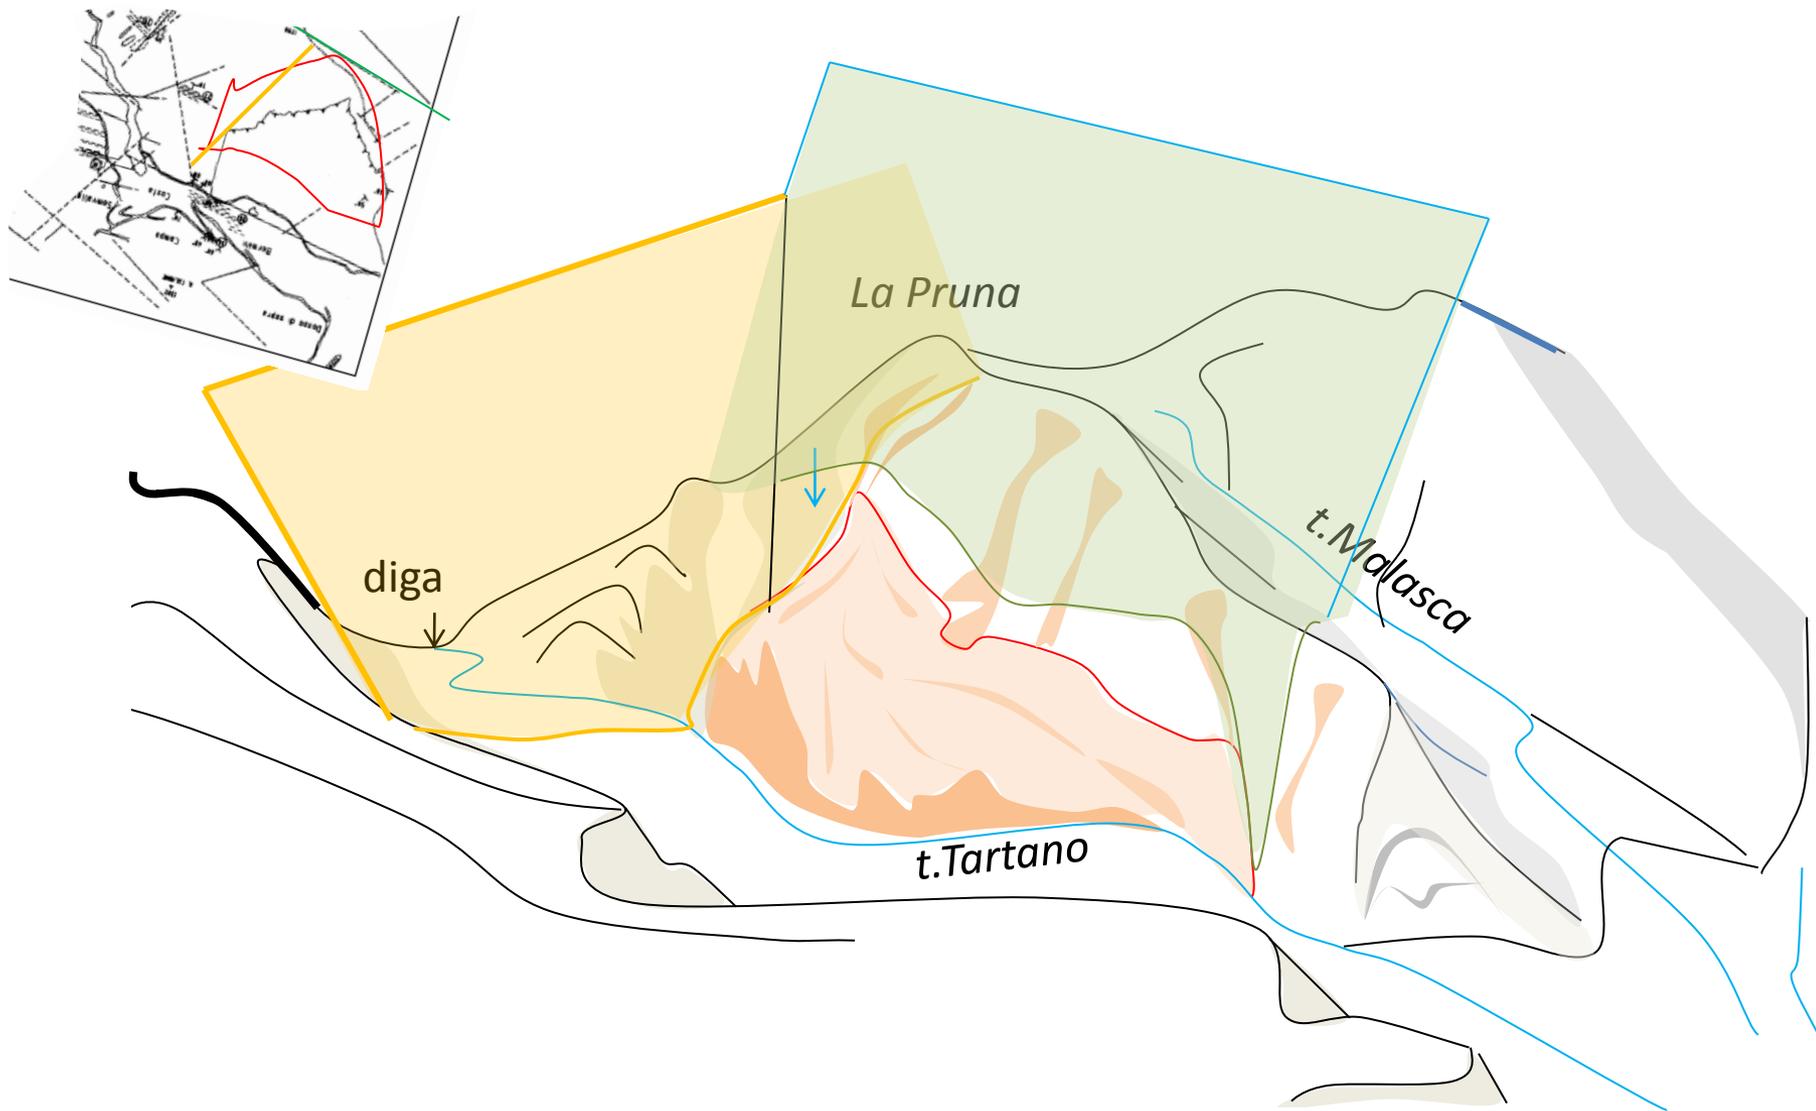
I sistemi di discontinuità principali si intersecano in modo da favorire la convergenza delle acque di infiltrazione verso il centro del versante in frana

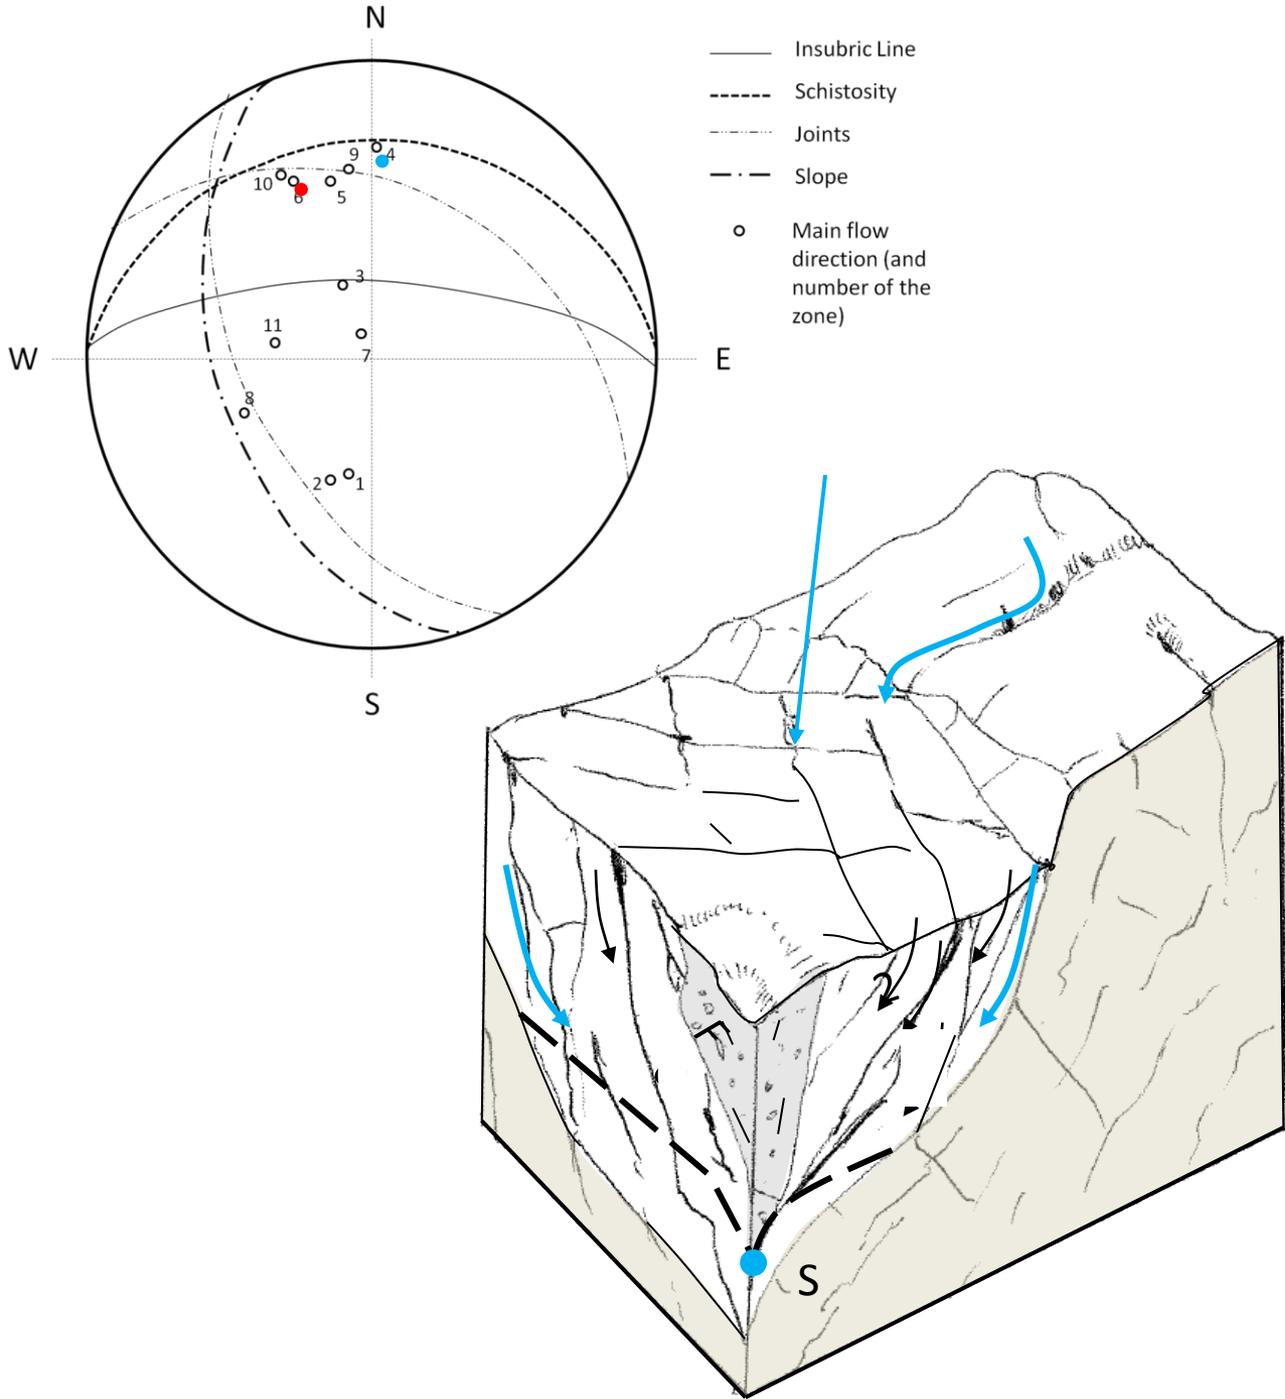
La convergenza del flusso idrico lungo fratture verso la zona satura limitata alla base dalla roccia più compatta e meno permeabile aggrava le condizioni di stabilità dell'ammasso roccioso.

La presenza di **fasce di cataclasiti (F) all'interno dell'ammasso roccioso lungo le fratture** favorisce l'innesco di movimenti franosi soprattutto dove agisce la pressione esercitata dalle acque sotterranee.

**S**= sorgente  
 Linea a tratti: livello piezometrico  
**F** = nucleo di faglia con cataclasiti

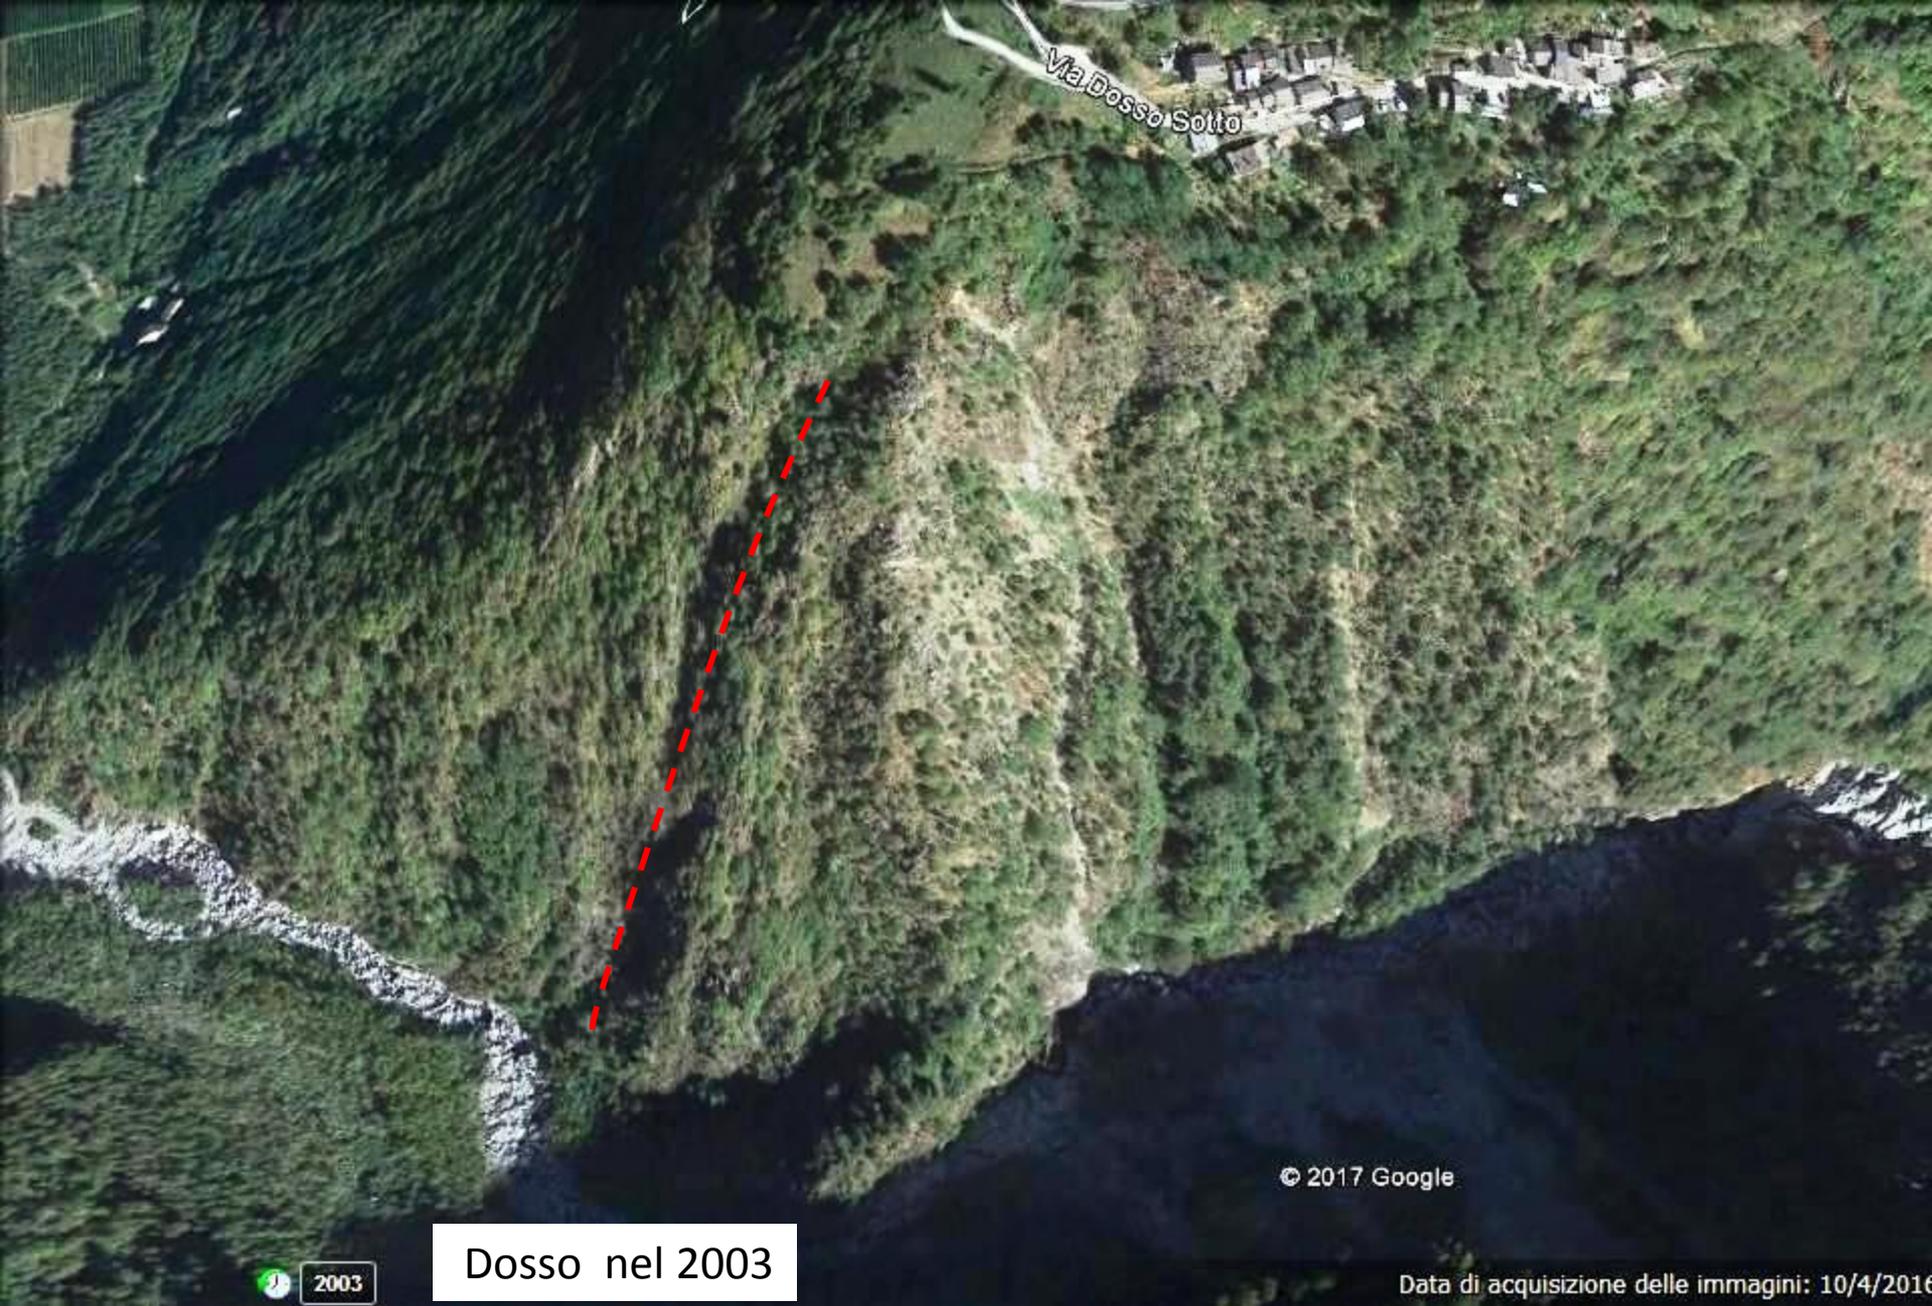
Via Dosso Sotto

Si nota un degrado del versante roccioso piuttosto rapido

Il lento degrado del versante di Dosso, antistante la frana della Pruna, e le condizioni di alterazione e soprattutto di fratturazione della roccia che lo costituisce , indicano la necessità di controlli anche su questo settore.
