LA GESTIONE DELLE ACQUE SOTTERRANEE NEI PROGETTI DI OPERE CIVILI

Frana di Sant'Elia

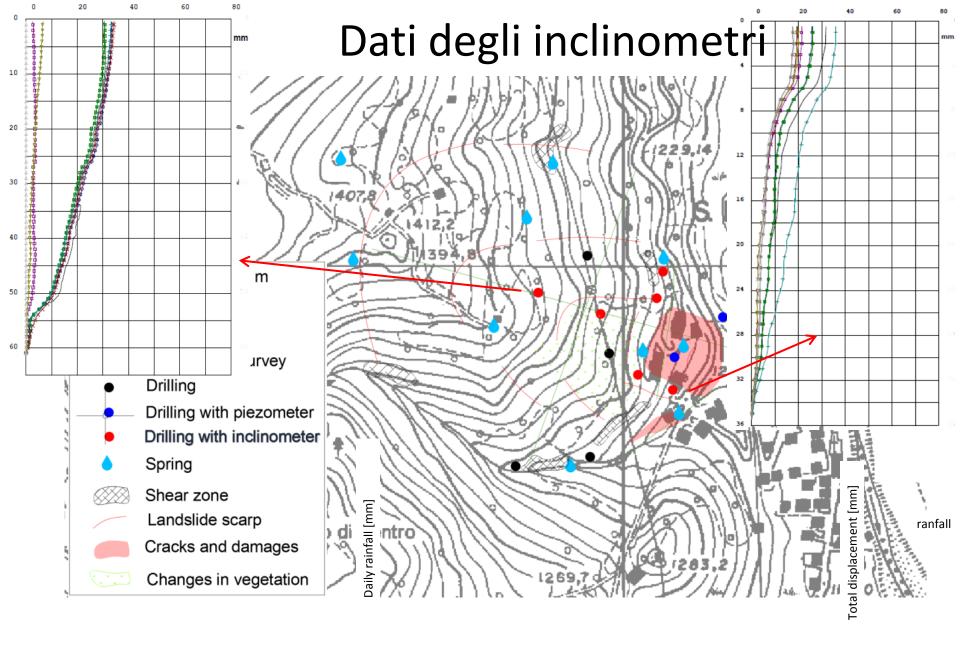
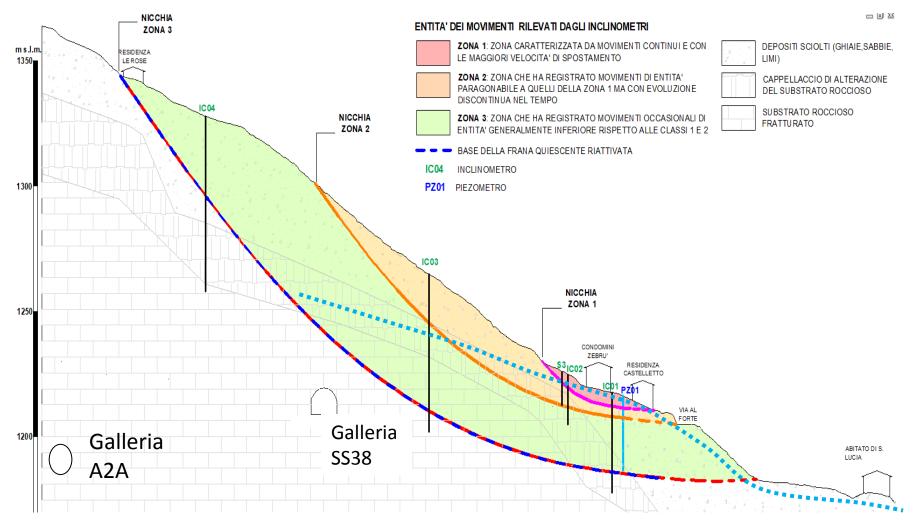
Un esame dei dati inclinometrici è stato compiuto per identificare le profondità alle quali si manifestano i movimenti più salienti, che corrispondono alle superfici principali di rottura.

I grafici che riportano le cumulate degli spostamenti indicano anche le velocità di movimento e quindi di classificare la pericolosità della frana, secondo la definizione di Cruden e Varnes

I dati inclinometrici e geofisici hanno permesso la ricostruzione delle superfici di rottura principali e la velocità di spostamento dei comparti di roccia in movimento; lo studio idrogeologico ha consentito, dall'accertamento della posizione delle sorgenti e dai dati piezometrici, di tracciare il profilo piezometrico.

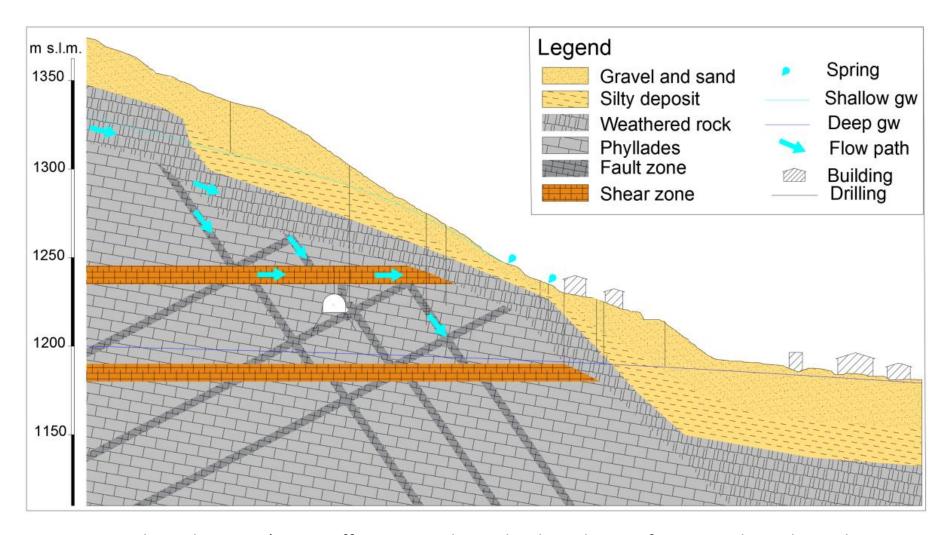
Modello concettuale del versante

Per comprenderne le cause è stato effettuato ,utilizzando rilievi di superficie e sondaggi, lo studio geologico strutturale del versante che ha permesso di ricostruire la disposizione delle discontinuità principali, lungo le quali la roccia presenta uno stato di fratturazione e di apertura che dà luogo a estesa circolazione idrica lungo un sistema di discontinuità ortogonali e lungo superfici interpretabili come sovrascorrimenti di grandi masse di roccia.

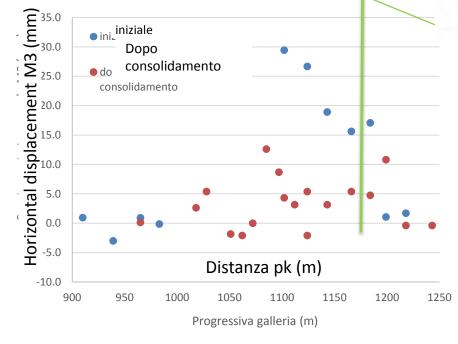
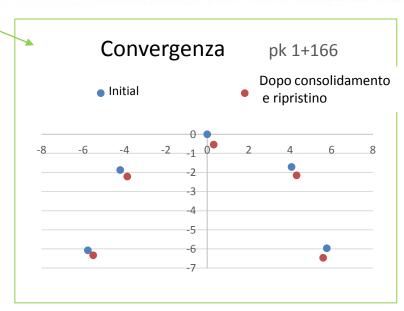
Durante l'attraversamento delle shear zones caratterizzate da cataclasiti e ampie zone di frattura, si sono avute notevoli deformazioni orizzontali e verticali nel tratto caratterizzato da venute d'acqua, che si sono fermate solo dopo il consolidamento del cavo eseguito con iniezioni a raggera di cemento

Tramite una modellazione matematica nella quale sono stati inseriti i valori di permeabilità misurati nei sondaggi e i parametri meccanici della roccia, si sono ricostruite le modalità di afflusso dell'acqua in galleria ,che si sposta lungo le permeabili zone di frattura che circondano il nucleo di faglia . I colori rappresentano la pressione esercitata dall'acqua: in

La successiva fase di interventi, piuttosto costosi per il volume di cemento iniettato, ha permesso di ridurre le conseguenze dell'apertura del cavo in condizioni pericolose. La galleria è oggi transitabile.

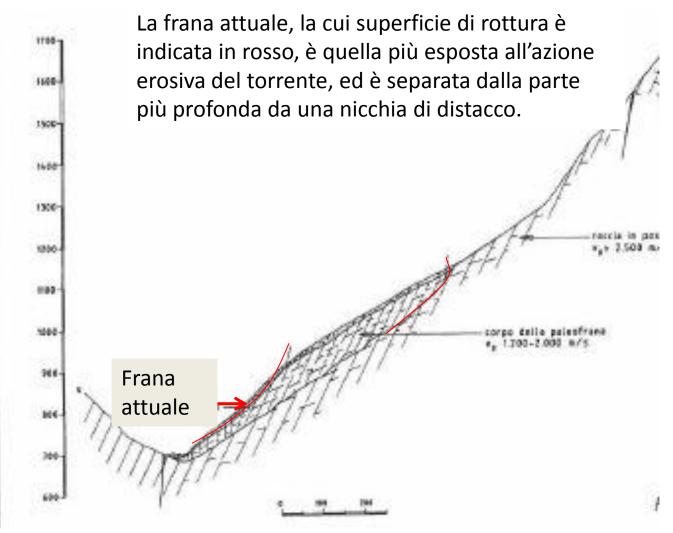
Le frana si presenta come un corpo roccioso diviso in due parti. Quella più profonda è una frana quiescente o stabilizzata, slittata verso valle di oltre 100 m, e separata dalla roccia in posto da un avvallamento riempito di detriti. Quella più superficiale e attiva è meno spessa ma più mobile, essendo riattivata dagli episodi pluviometrici maggiori.

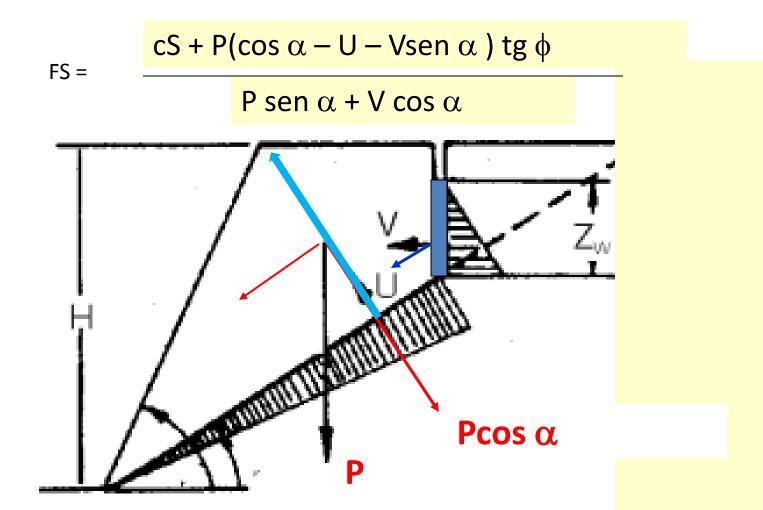
L'azione dell'acqua è fondamentale, in quanto la spinta che essa esercita lateralmente (freccia blu = $V\cos\alpha$) e da sotto (U) favorisce le forze che tendono a destabilizzare il blocco instabile . Se **U** eguaglia o è maggiore di **Pcosa**, il blocco diviene sicuramente instabile.

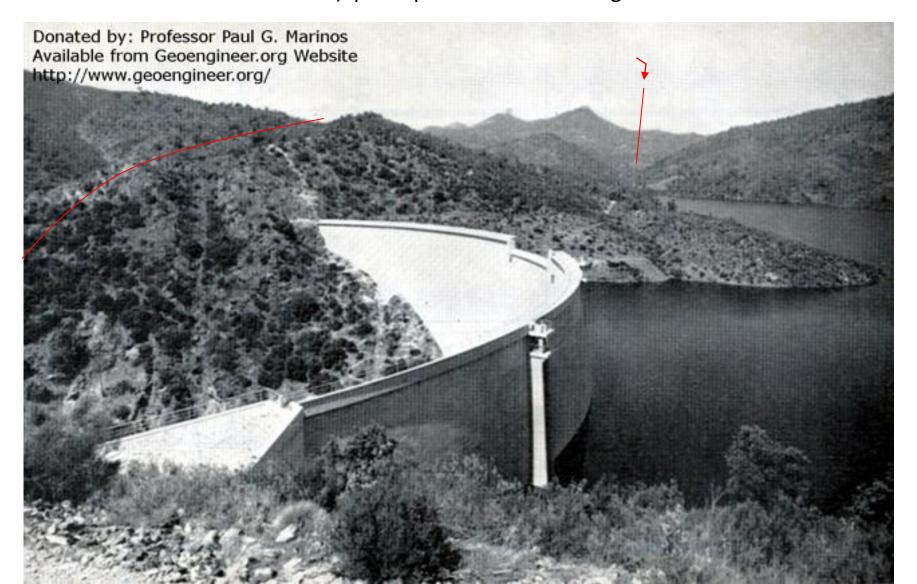
Un **terzo tipo di problema** nasce quando la pressione dell'acqua che filtra sotto la diga produce il sollevamento dei terreni di fondazione a valle dello sbarramento. Nella foto è rappresentato lo sbarramento di Malpasset dove una grande faglia (la cui traccia è indicata in rosso) passa poco a valle della diga

Si nota comne le acque del serbatoio a elevata pressione si infiltrino da monte sotto la diga seguendo le superfici di discontinuità della roccia, e risalgano lungo la zona difrattura della faglia, le cui poco permeabili cataclasiti canalizzano le acque verso l'alto. Si determina così una sottospinta sul blocco di fondazione della diga sufficiente a produrre il cedimento
