Interesse dell'identificazione di paleofrane frontali per la definizione della stabilità dei versanti

A cura di V. Francani

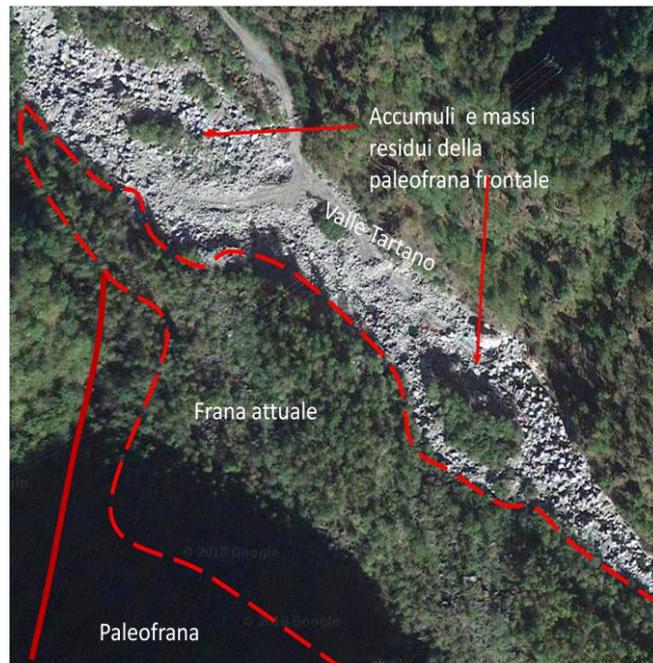
Figura 1 Resti della paleo frana che ricoprono le alluvioni del torrente Tartano ai piedi del versante

L'anomala ampiezza del deposito torrentizio e la struttura caotica del sedimento ne rivelano l'origine e rappresentano l'evidenza più marcata del fatto che nella valle, in corrispondenza del vertice di questa conoide di frana, si è verificato un ampio franamento. I residui della paleo frana, oltre a quelli che formano la conoide, si trovano anche sul fondo valle dove ricoprono gli originari depositi alluvionali del torrente situati ai piedi del versante dissestato. Come indica la foto di figura 1 queste porzioni della paleofrana sono costituiti da accumuli di detriti erosi e modellati dall'erosione torrentizia, e da fasce di massi di volume anche superiore ai 100 metri cubi, visibili anche nelle foto delle figure successive.

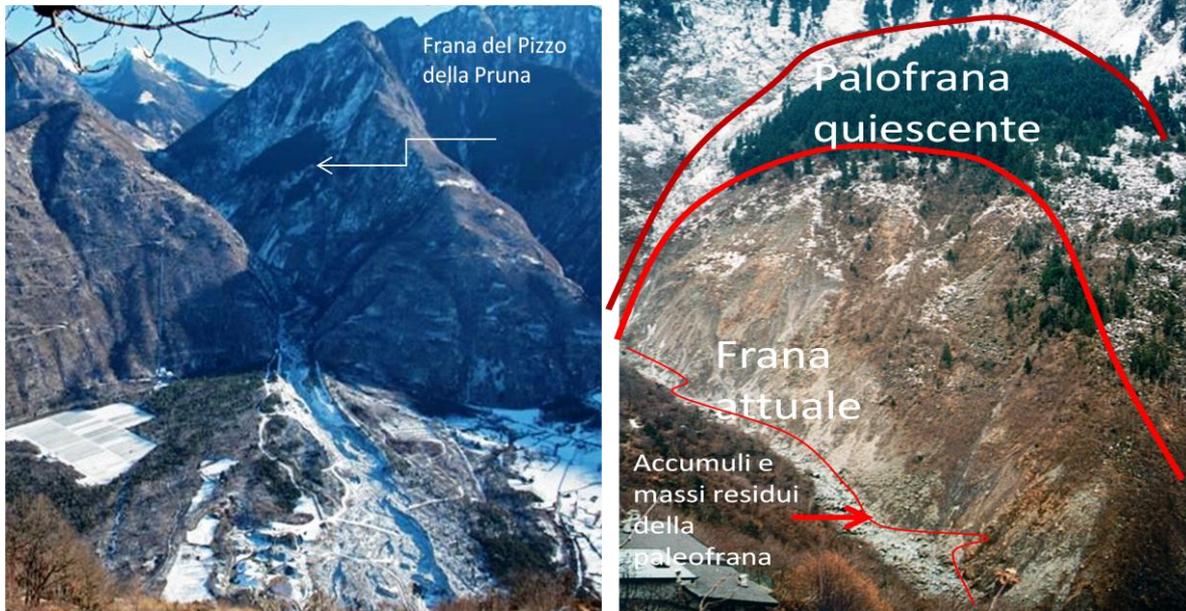
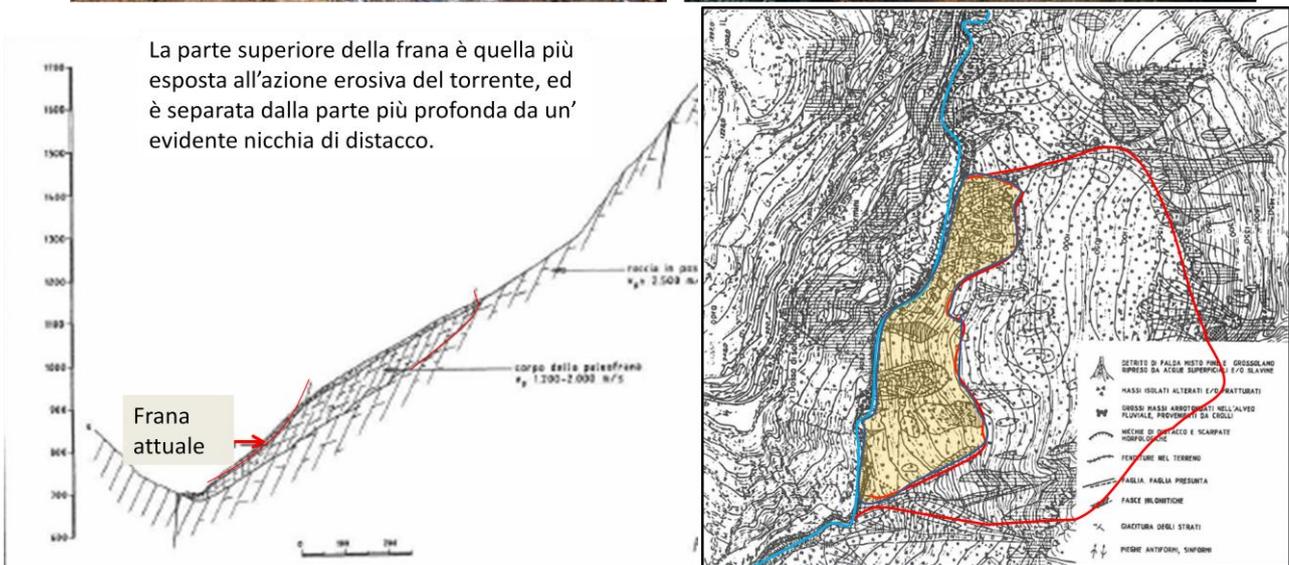
Figura 2 frana della Valle del TARTANO

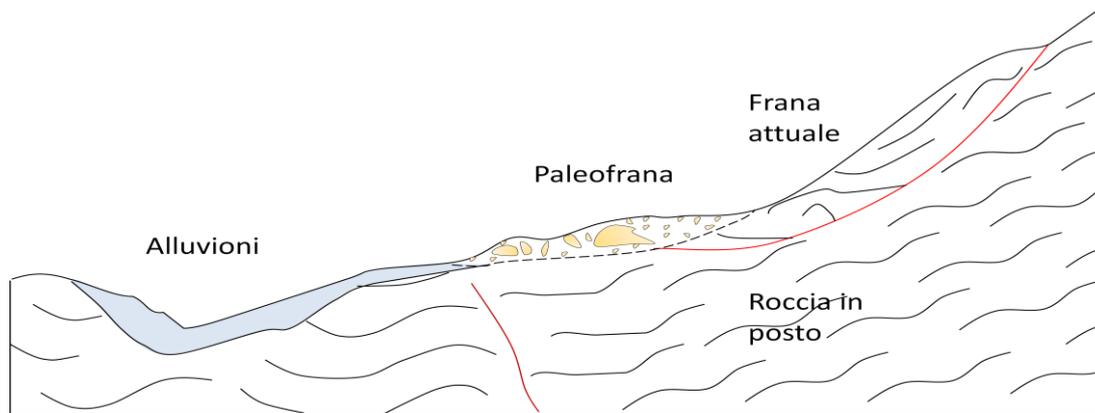
Figura 3: ricostruzione della struttura del versante che mostra l'esistenza di antichi depositi di frana sul fronte della frana attuale in Valtellina presso Bormio

prossima a 40°, si riscontrano ondulazioni e avvallamenti del terreno; gli scarsi affioramenti di roccia, molto scompaginata e con elevate aperture, lasciano comprendere come il sottosuolo possa essere costituito da voluminosi massi immersi in terreni più fini. Al piede del versante (rappresentato in figura 6) sono stati eseguiti per accertamenti alcuni sondaggi fino a 30 m di profondità. E' stato possibile evidenziare la presenza di voluminosi ammassi rocciosi, il cui spessore risultava di almeno 5 m, sepolti dai detriti più recenti ed evidenti testimonianze di antiche frane frontali. Tale accertamento ha consentito di ricostruire il profilo del versante come è rappresentato nello schema della figura 6.

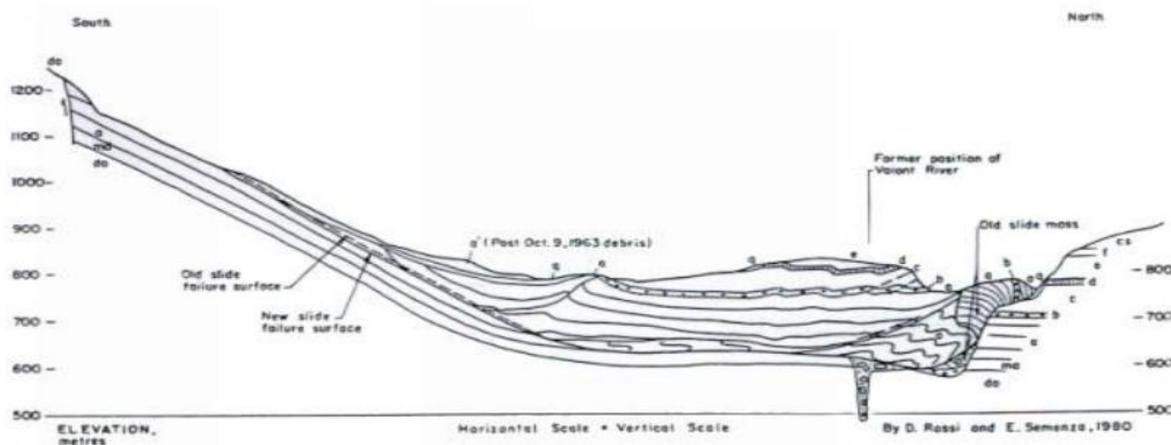
Figura 4 : Nella sezione, originariamente eseguita da E. Semenza e di seguito modificata, si osserva il residuo della paleo frana frontale precedente quella del 1963 che lo stesso Semenza mise in luce nel 1959.

In tale occasione, venne evidenziato che l'antica frana ricopre alluvioni del torrente che si trovano a una quota molto superiore rispetto a quelle attuali. In alcuni punti del fianco vallivo settentrionale (Ghirotti e al.) si notava materiale con alterazione ocrea, ben differente per questo aspetto dalle rocce circostanti, e quindi dubitativamente attribuibile al fronte della paleo frana. Correttamente Semenza utilizzò queste sue osservazioni per dimostrare nel 1959 l'instabilità del versante, che al momento risultava ancora latente.

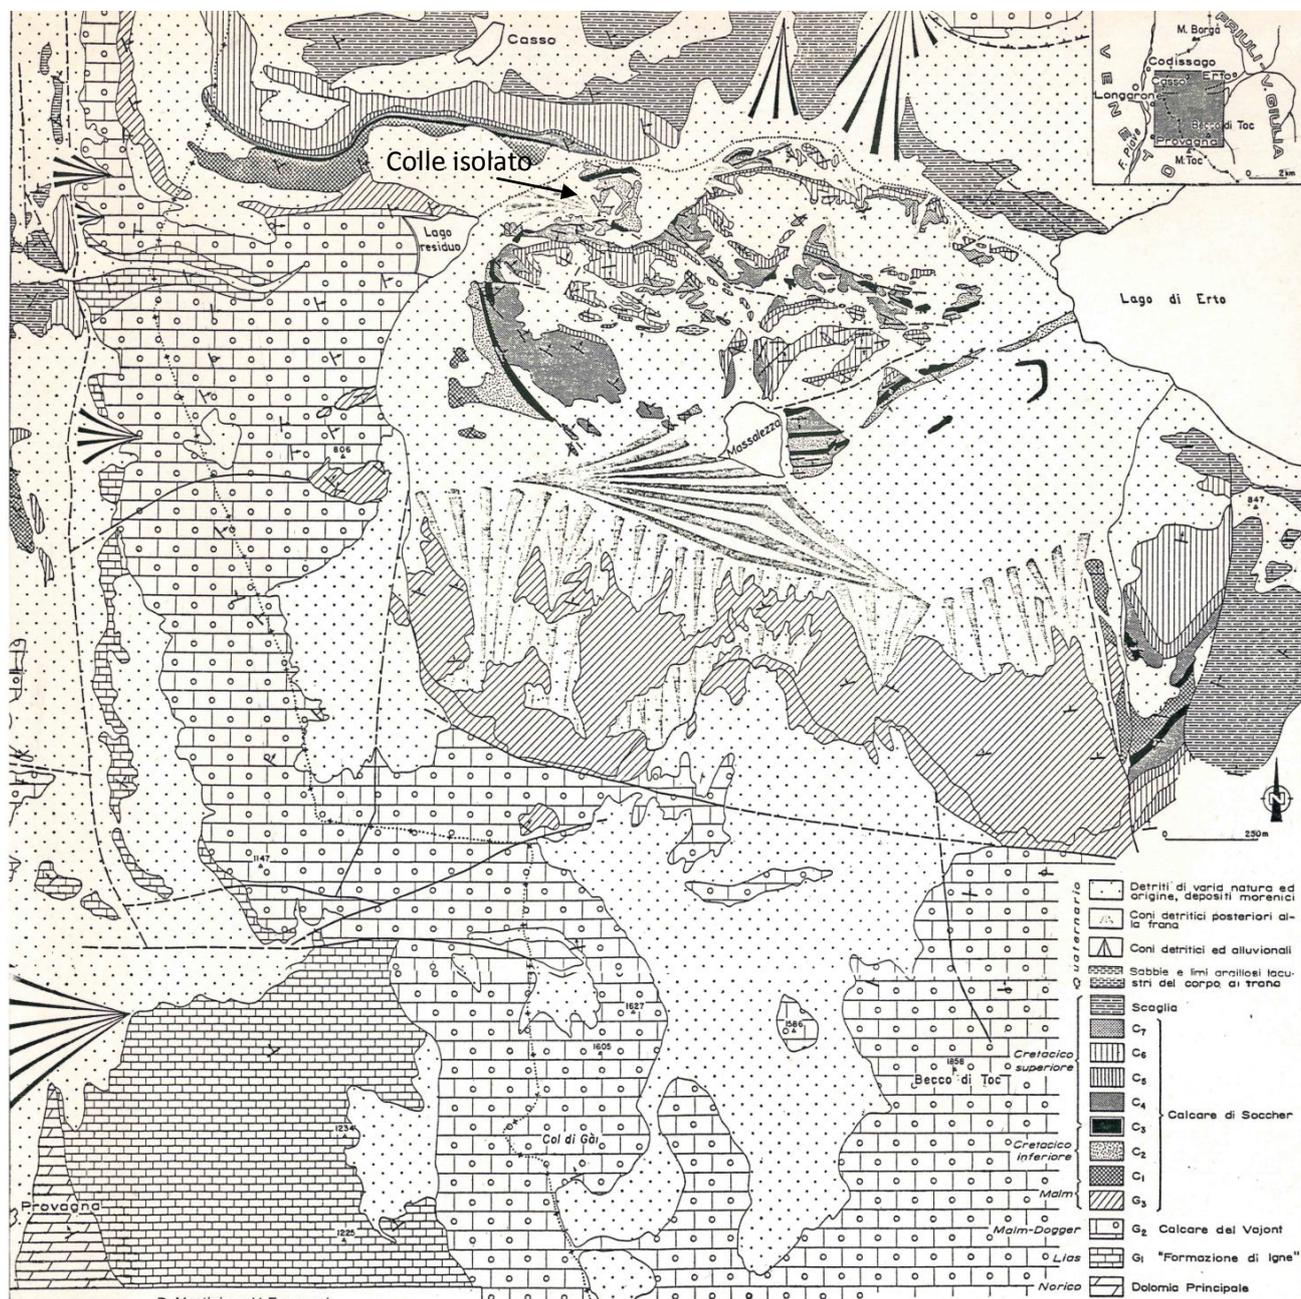
Figura 5 – stralcio dei risultati del rilevamento geologico a scala 1/2000 della frana, eseguito da Martinis e Francani, eseguito nel 1964 e pubblicato nel 1978. Il Colle Isolato, che si trova al piede della roccia in posto su cui sorge l'abitato di Casso, è parzialmente ricoperto dalla conoide di detriti di frana visibile poco a Est del Lago Residuo.

Osservazioni condotte tramite la raccolta di materiale documentario confrontato con gli affioramenti ancora visibili in sito nel corso del rilevamento riprodotto in figura 5 hanno inoltre evidenziato che il materiale della sponda franata presentava uno stato di detensionamento evidente e indici qualitativi approssimabili quelli delle classi RMR 4 e 5. Tale conclusione risulta rafforzata dal fatto che la seconda tornata di rilievi sismici compiuti prima della frana rivelavano una forte riduzione dei valori dei moduli elastici, e quindi della velocità sismica nella zona frontale.

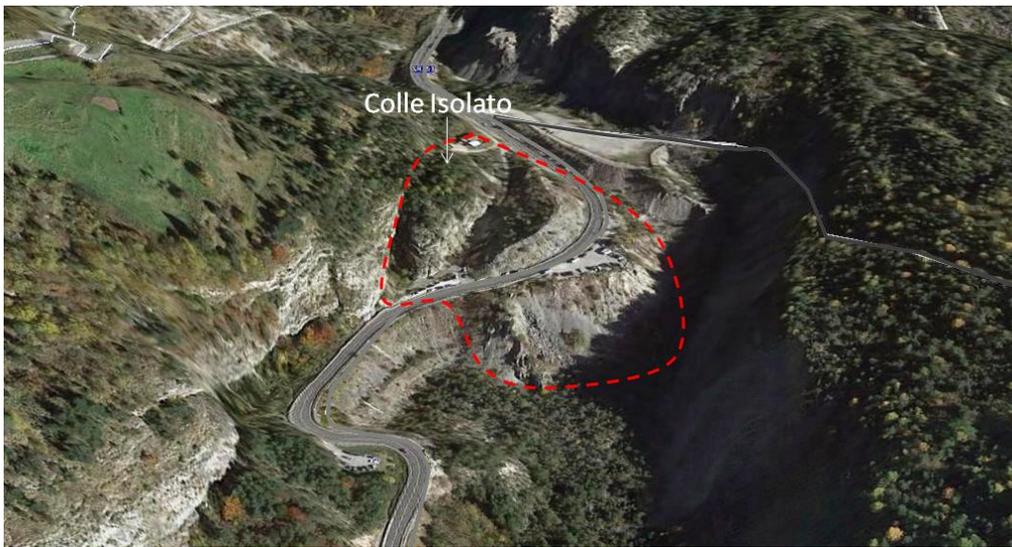
Figura 6: ripresa aerea del Colle isolato

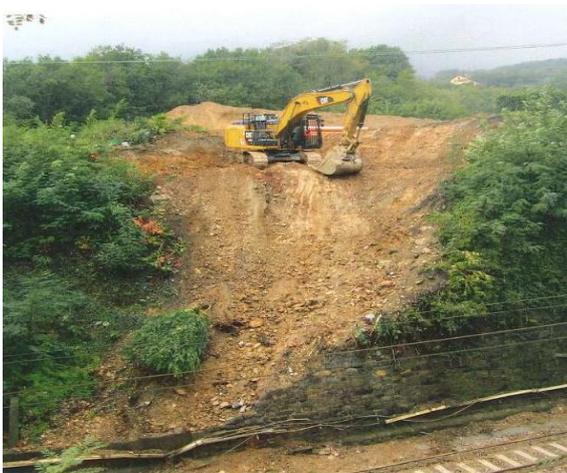
Figura 7- La fotografia mette in evidenza lo stato di alterazione della roccia che costituisce la paleofrana, riattivata da un evento pluviometrico di particolare rilevanza.

Caratteri differenti presentano le paleofrane disposte lungo i versanti, il cui movimento non ha interessato il fondo valle. Alcuni casi si possono riscontrare in numerose frane dell'Appennino Ligure, come quello rappresentato nelle figure 7 e 8, dove le frane antiche sono comunque state erose dall'approfondimento delle valli principali. Tali paleo frane sono caratterizzate da un elevatissimo stato di alterazione dei massi isolati, mentre i ciottoli e i detriti di granulometria fine appaiono totalmente decomposti in limi sabbiosi ocracei (Figura 7)

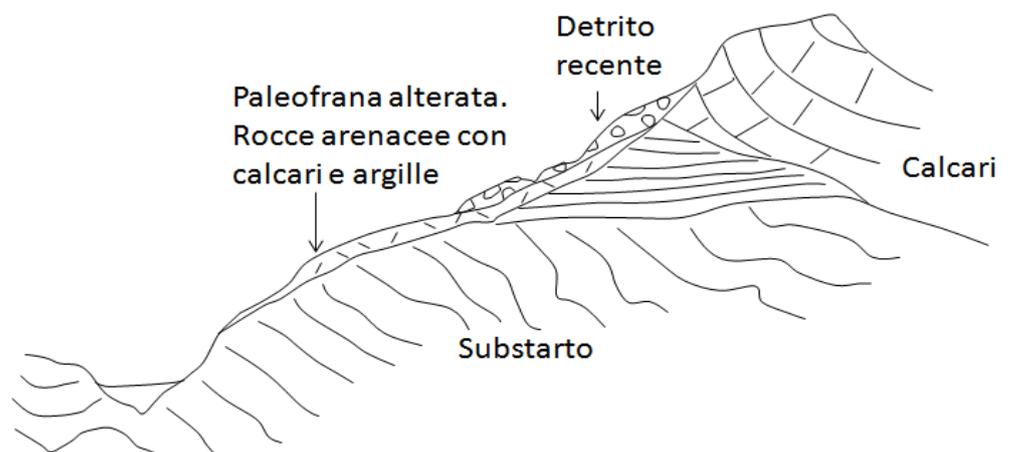
Figura 8 Paleofrana in Val Polcevera presso Genova; la roccia del substrato è costituita da serpentiniti. La paleo frana è ricoperta da materiale detritico recente ed è formata da rocce quasi totalmente alterate.

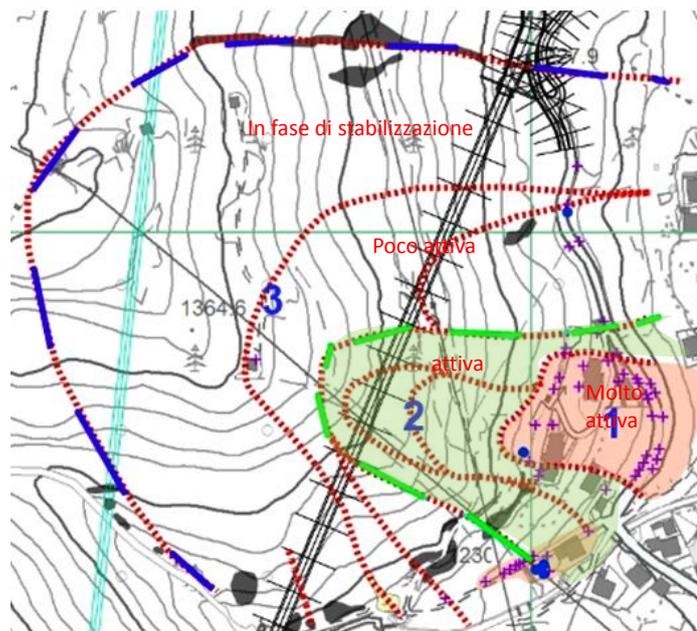
Figura 9: distribuzione delle aree con diversa velocità di movimento; i loro limiti, indicati con diversi colori, corrispondono a fenditure o scarpate di netta evidenza morfologica

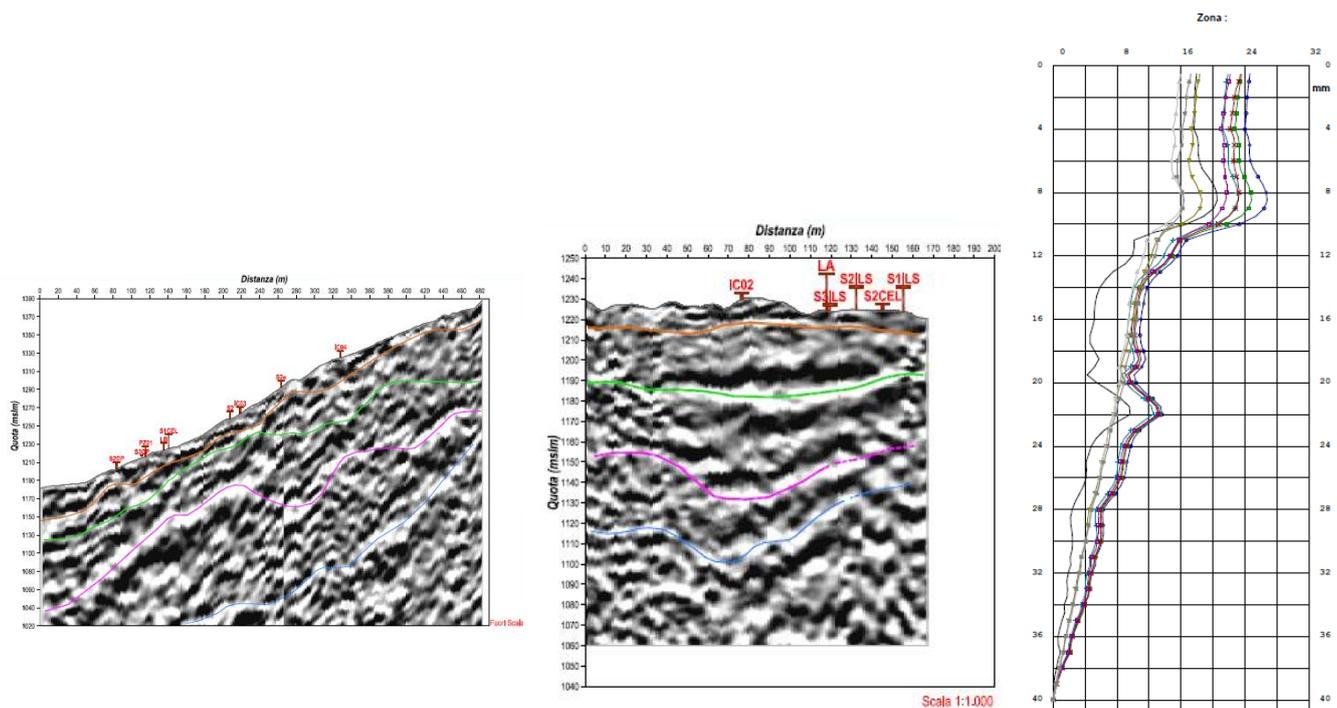
Fig. 10 Geofisica e riflessione e inclinometri consentono di identificare con ragionevole certezza la presenza e la profondità delle superfici di rottura.

Una volta accertata la possibile presenza di paleo frane, la seconda fase dello studio è costituita dai rilevamenti geologici, geomorfologici e geofisici, combinati con la posa di inclinometri e sondaggi. La ricostruzione della posizione e della forma delle superfici di rottura, grazie alla geofisica, ai sondaggi e alle conferme ricavate dagli i inclinometri, permette di accertare che il versante predisposto all'instabilità effettivamente mostra deformazioni più o meno accentuate.
